Plan de Accesibilidad del Municipio de **ESKORIATZA**

Volumen 3: Plan de Actuación en la Vía Pública

Elaborado por ADIR en Octubre de 2008
para el Ayuntamiento de ESKORIATZA

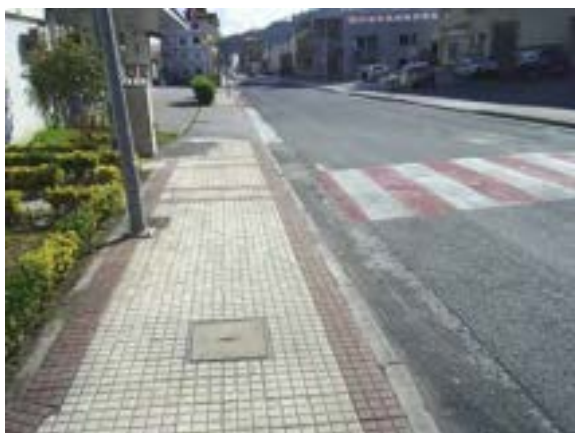
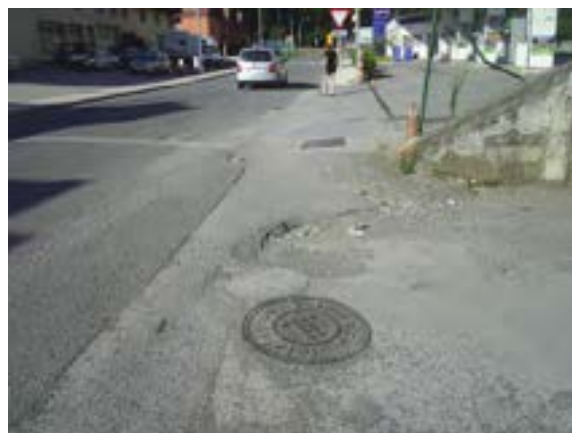
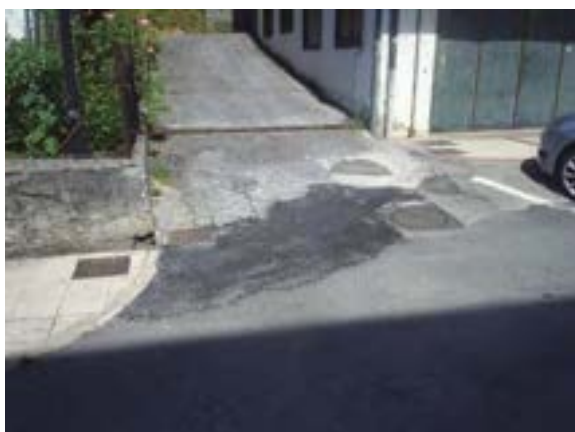
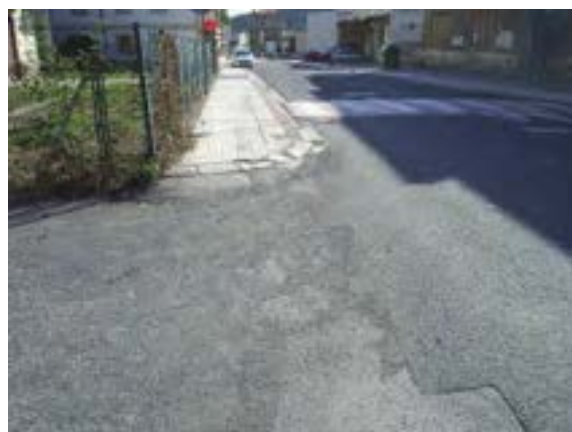
En este sentido se han encontrado bastantes zonas donde **en la actualidad no hay aceras**, y sin embargo son itinerarios utilizados por los peatones. La mayoría de los edificios públicos y de interés no son accesibles en la actualidad desde itinerarios peatonales. En estos casos se ve necesario plantear la construcción de diversos tramos de acera para dar continuidad los distintos itinerarios peatonales existentes.

Ausencia de itinerario peatonal sobre aceras

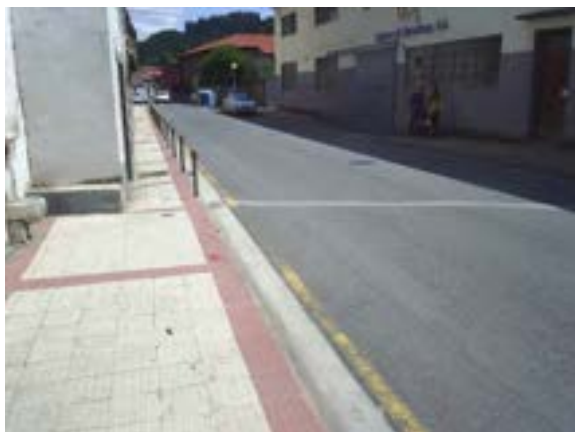
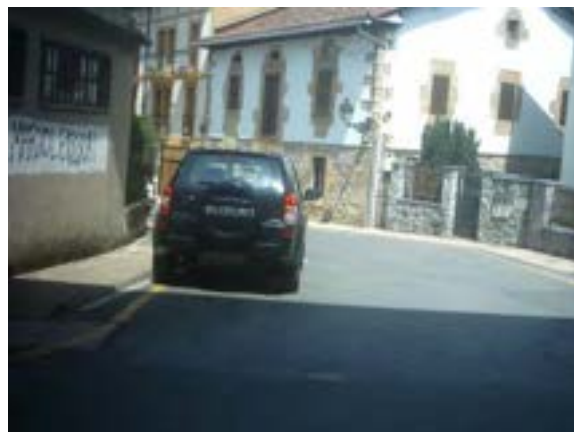
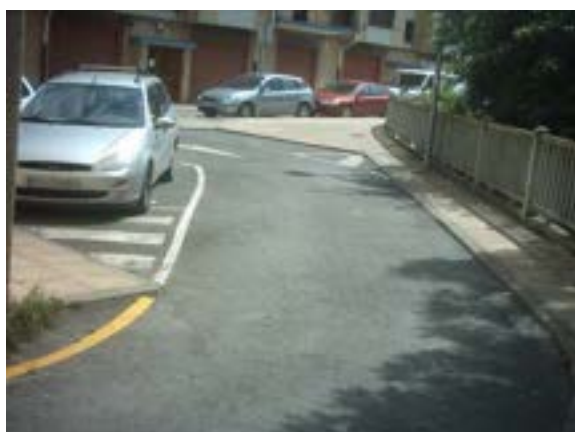
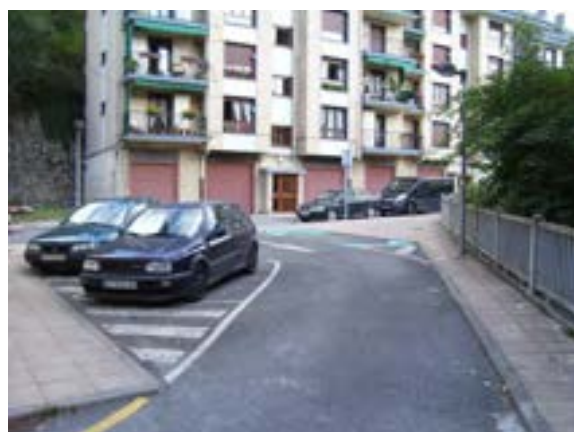
Además hay algunos puntos en los que la **acera existente es excesivamente estrecha** por lo que es difícil crear itinerarios peatonales accesibles. Otro problema encontrado en varios puntos es la escasa sección de los puentes sobre los que discurren las aceras, lo que impide la ampliación de las mismas para el tránsito peatonal.

Aceras estrechas

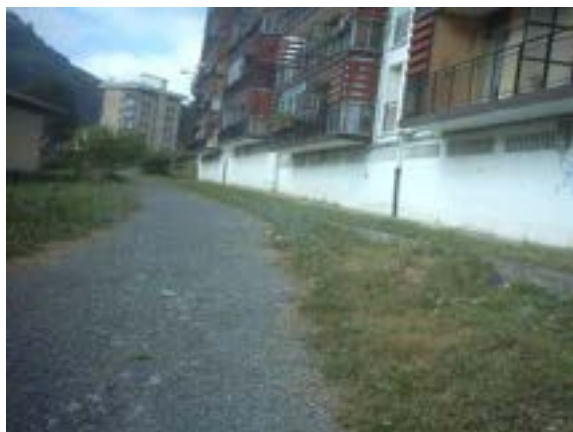
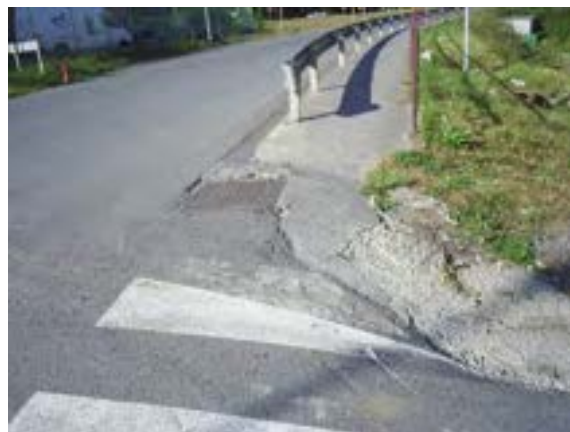
También destaca la existencia de tramos de **acera en mal estado**, con pavimento inadecuado o con pendientes transversales que, como los anteriores, pueden provocar problemas de movilidad a los peatones o riesgo de tropiezo.

Aceras en mal estado / Con pavimento inadecuado

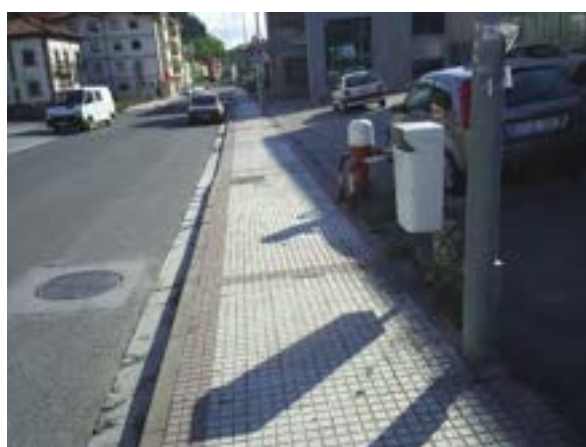
Aceras con pendiente transversal

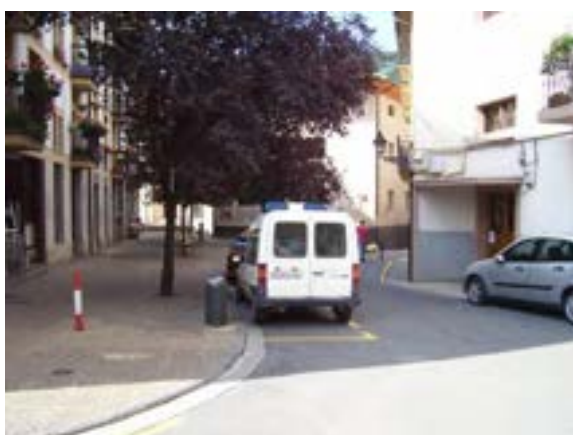
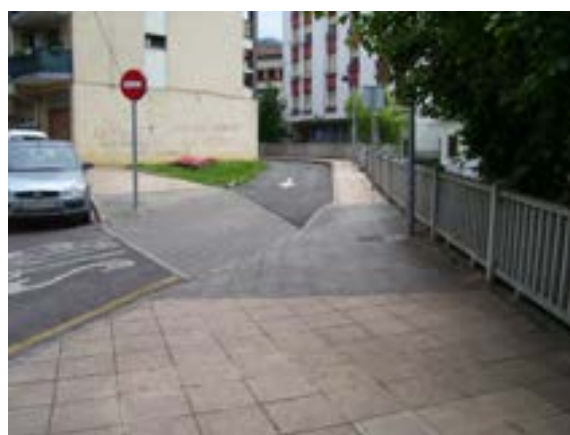
También existen zonas en las que la excesiva estrechez de la calle (incluso con viviendas que están en muchos casos contiguas a la carretera.....), impide hacer aceras accesibles sin afectar al ancho de la vía y al paso de los vehículos, por lo que se considera de interés transformarlas en **plataformas únicas** (Vía de circulación de coexistencia peatón / coche, sin diferencias de cotas en su sección).

Calles a transformar en plataforma única

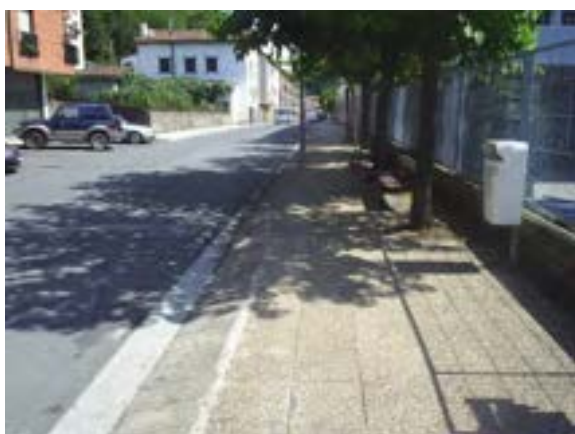
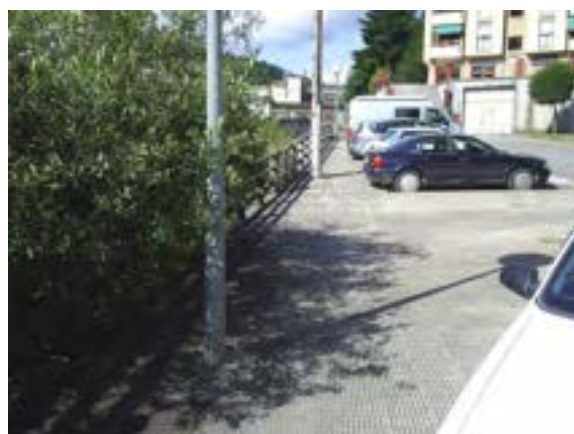
La problemática de las aceras se ve agravado en numerosas ocasiones por la presencia de **elementos de mobiliario urbano mal ubicados**, como farolas, árboles, señales de tráfico, o papeleras, que disminuyen la anchura de paso aún más, o generan obstáculos en el lado de la fachada, dificultando la orientación de las personas invidentes con bastón, y obligando a intervenciones que en muchas ocasiones son costosas y no fáciles de asumir (el mobiliario se debe de alinear en el lado de la fachada sin invadir los itinerarios peatonales).

Mobiliario mal ubicado

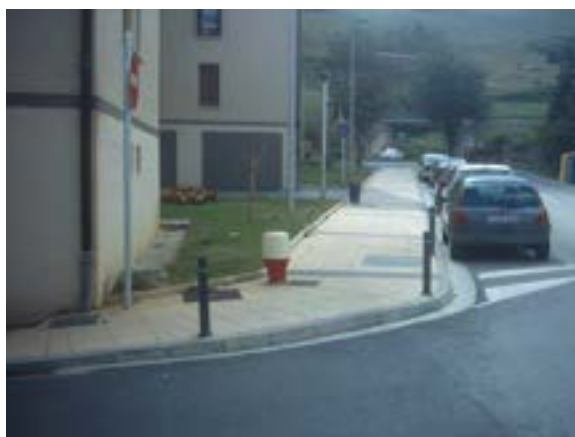
Señal y boca de riego mal ubicados

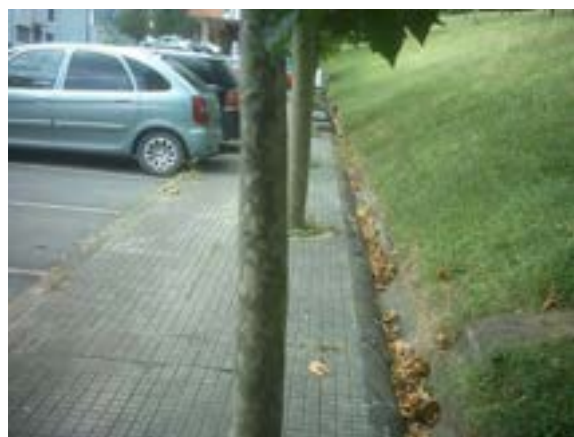
Alcorques mal ubicados

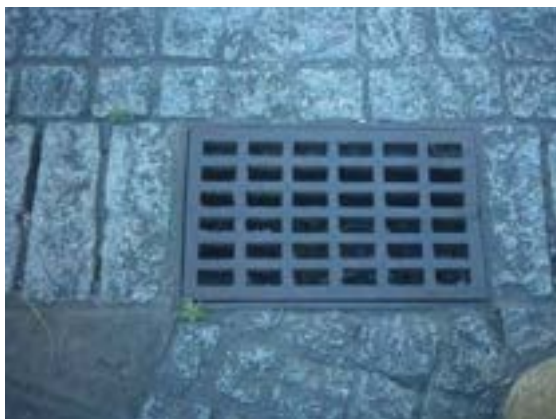
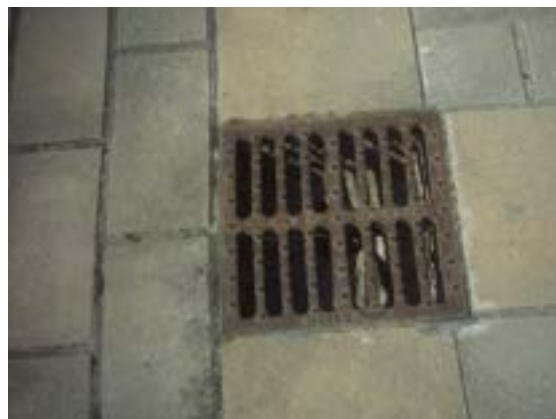
Otro problema relacionado con la accesibilidad es la existencia de mobiliario urbano y de elementos urbanos que por su **diseño** pueden ser inaccesibles, pueden provocar riesgos o tropiezos, o cuanto menos impiden su uso, como pueden ser la falta de alcorques de protección en los árboles, rejillas y fuentes mal diseñadas, etc.

Rejas con mal diseño

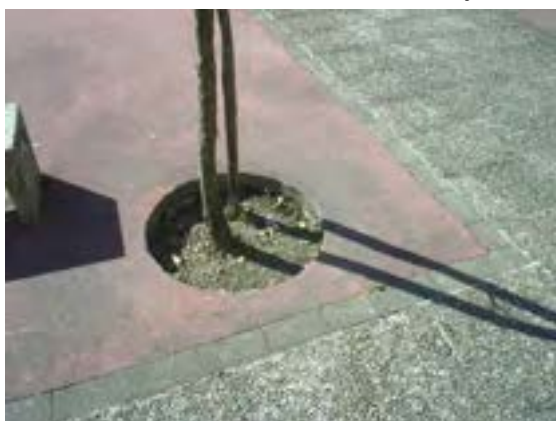
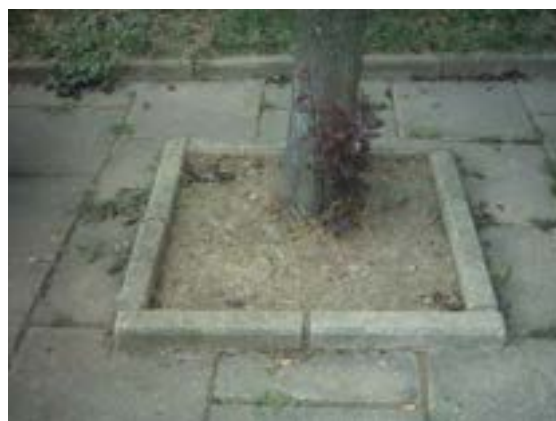
Ausencia de alcorques

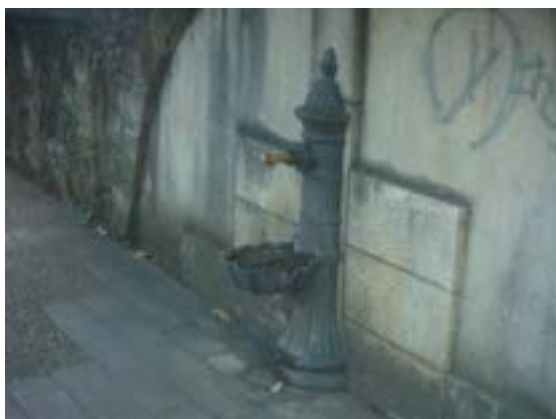
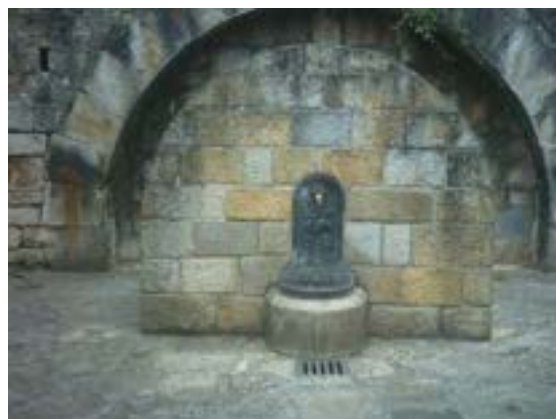
Fuentes no accesibles

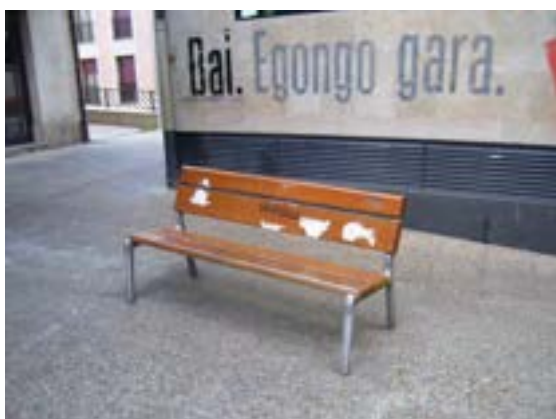
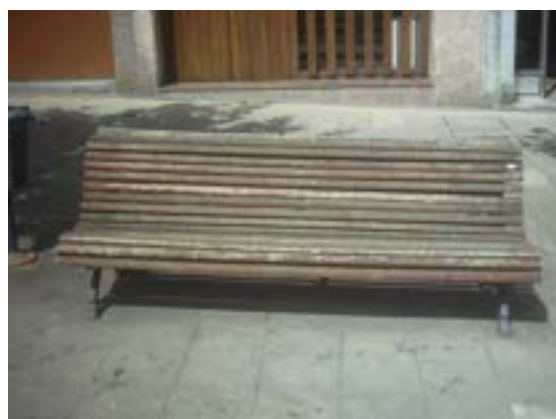
Mobiliario mal diseñado

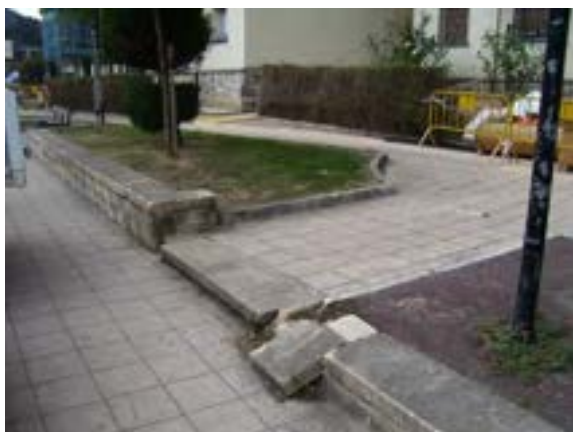
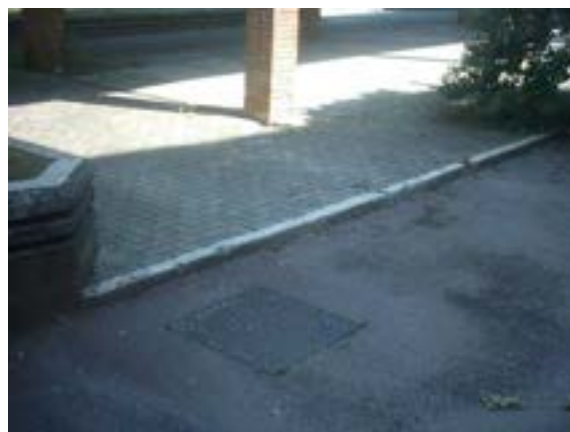
En esta misma línea, cabe mencionar la existencia de **escalones aislados**, en los itinerarios peatonales, y que si no se eliminan dificultan e impiden el tránsito peatonal; y la existencia de algunos **vados para vehículos** que invaden la acera y que generan desniveles en el itinerario peatonal (conviene reconstruir estos vados, priorizando el paso peatonal sobre el rodado).

Escalones aislados

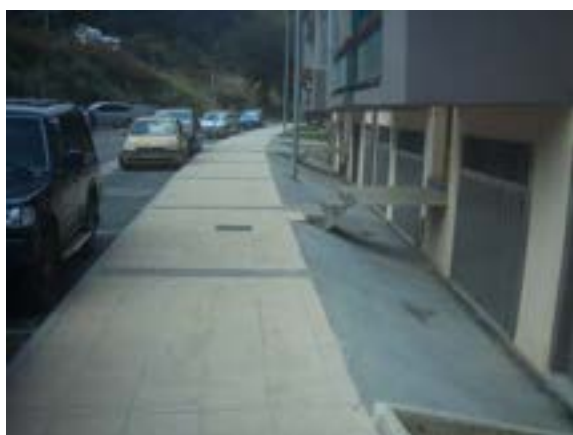
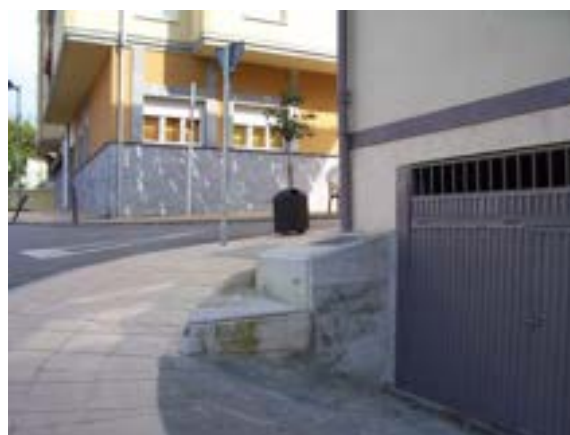
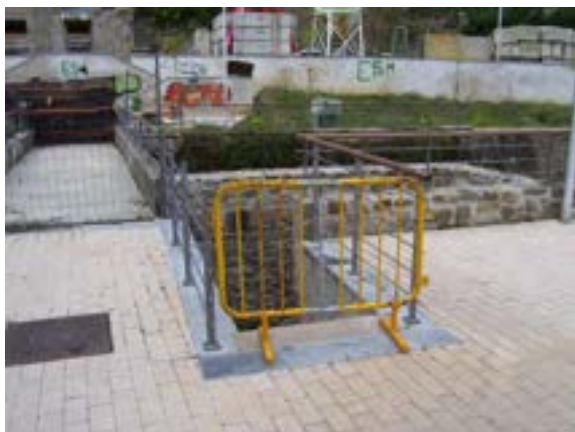
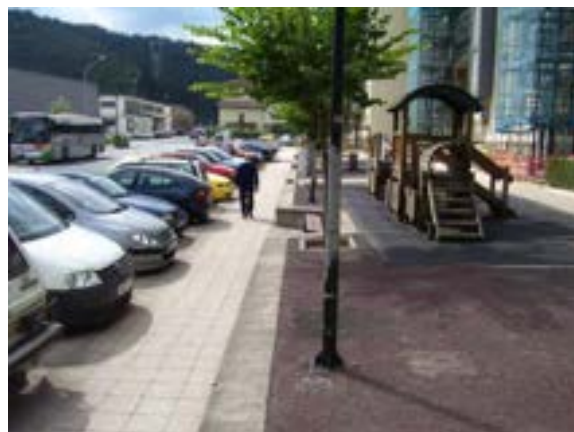
Además, se han encontrado algunos desniveles que entrañan **riesgo** para los viandantes, y que conviene señalar con franjas de pavimento contrastado y/o solventar con la colocación de una barandilla de protección para evitar accidentes.

Zonas de riesgo

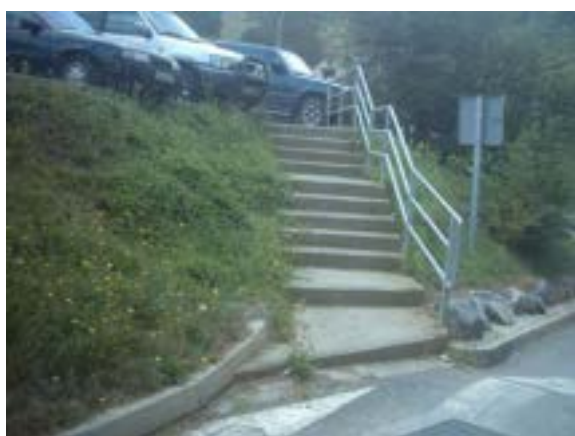
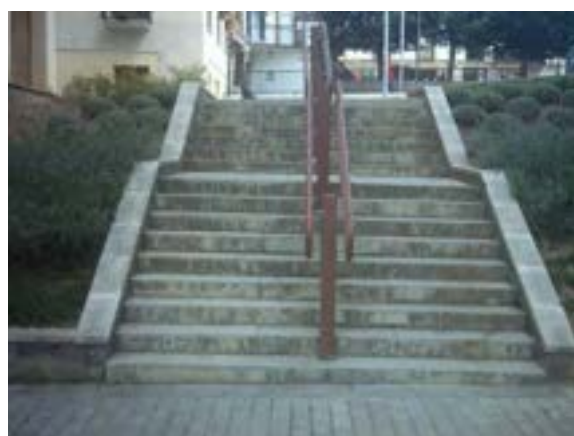
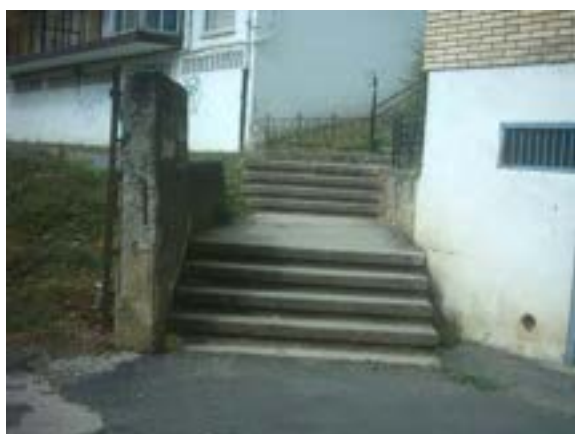
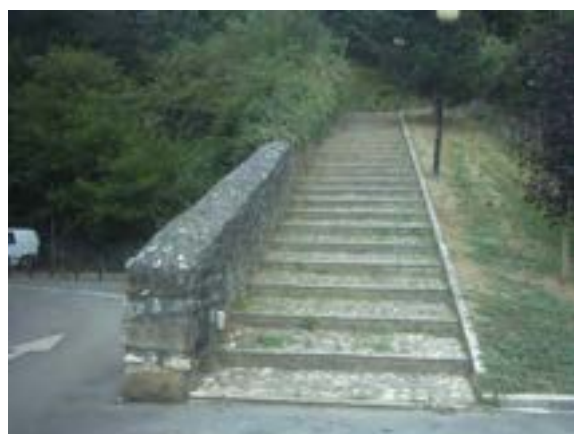
En el análisis realizado nos hemos encontrado con algunos tramos de **escaleras** que, no cumplen la normativa, y hay que adaptar con la colocación de pasamanos a doble altura, franja señalizadora y bandas rugosas en escalones, además de otras intervenciones más específicas.

Adaptación de escaleras

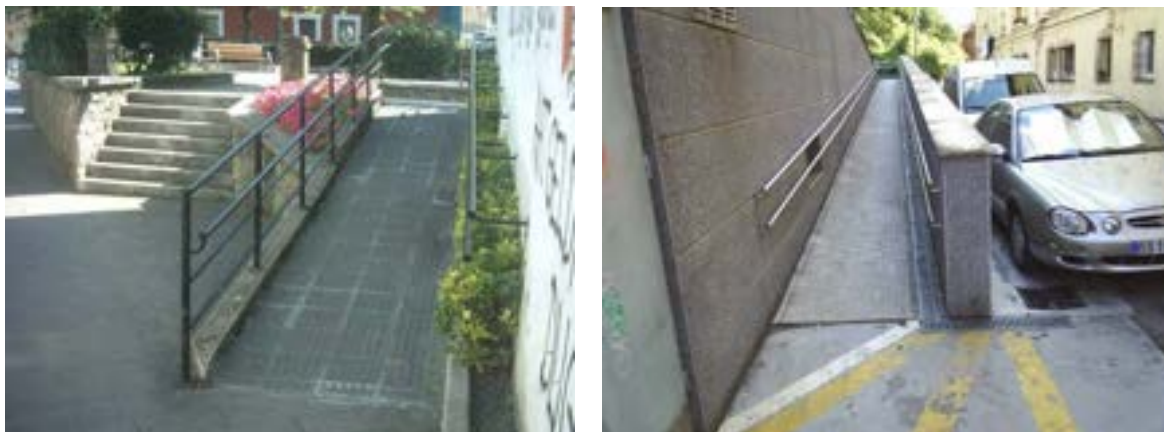
También hemos encontrado alguna **rampa** en los itinerarios peatonales que hay que adaptar con la colocación de pasamanos a doble altura y franja señalizadora. Además en algunos puntos se han detectado desniveles en los itinerarios peatonales que hay solventar con la construcción de rampas que faciliten el tránsito.

Desniveles a superar con rampas

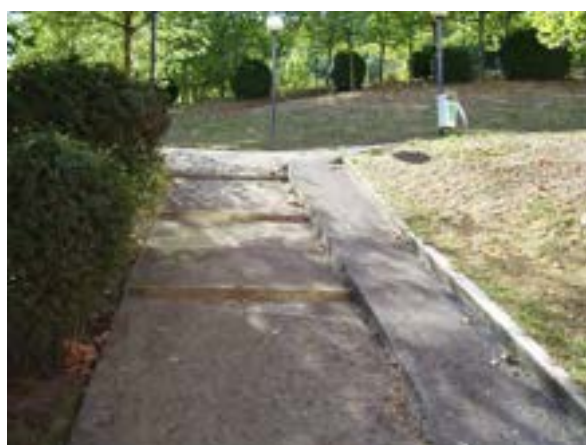
Rampas existentes

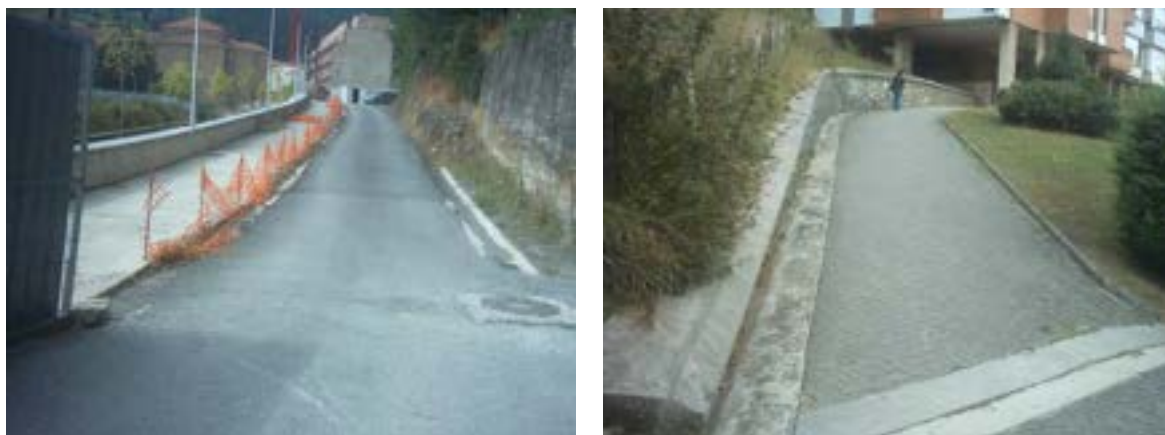
En el caso de AULESTI, por su configuración orográfica, ha resultado imposible establecer una red de itinerarios mínima que no discorra por tramos de **pendiente superior al 6%**. La existencia de esas pendientes provoca dificultades de desplazamiento de las personas mayores y con problemas de movilidad, ya que necesitan de apoyo en la deambulación por esos tramos.

Tramos con pendiente superior al 6%

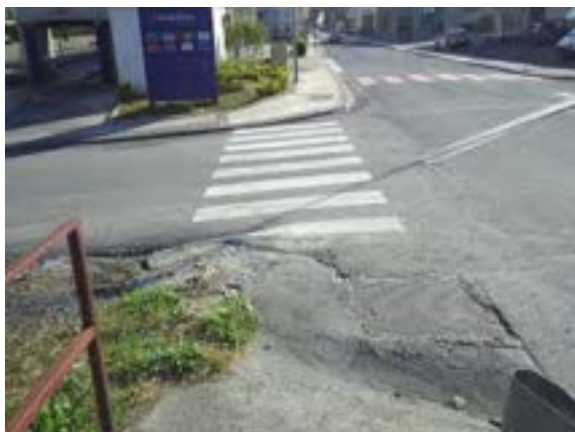
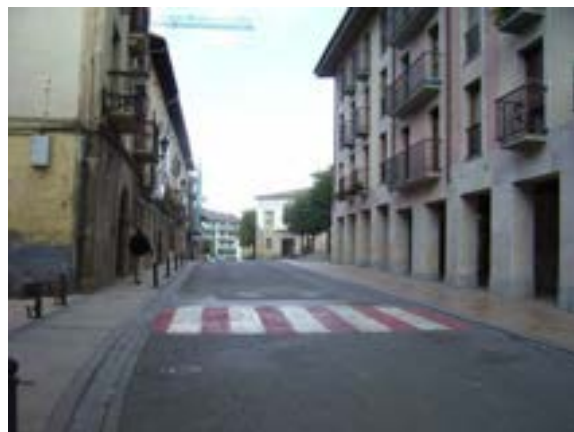
En muchos casos los **vados peatonales están mal diseñados** (pendientes transversales inadecuadas o rebaje excesivamente alto), y en otros casos existe el paso peatonal pero **no hay vados** (las aceras en los puntos en los que deberían estar los vados no están rebajadas). También se ha detectado que en algunos cruces ni siquiera existen pasos peatonales.

Vados peatonales a reconstruir

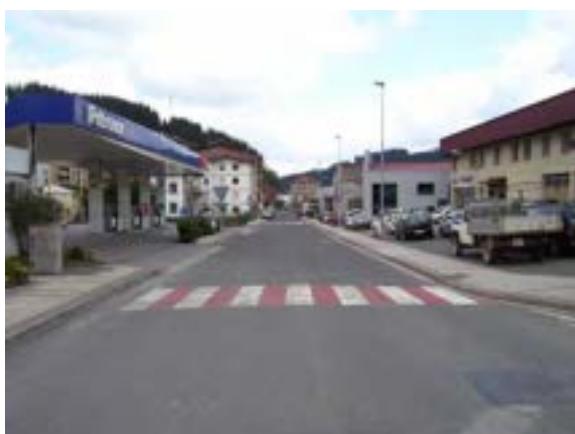
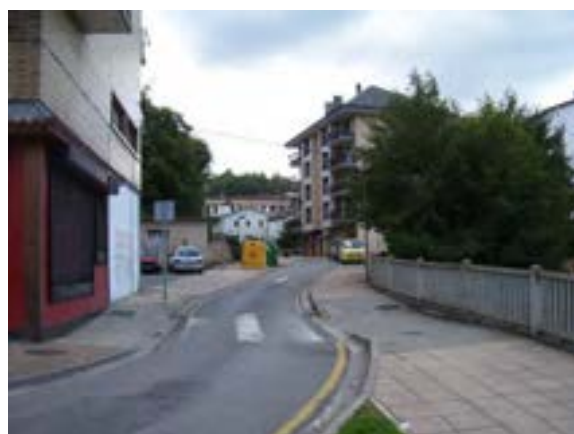
Vados peatonales a reconstruir

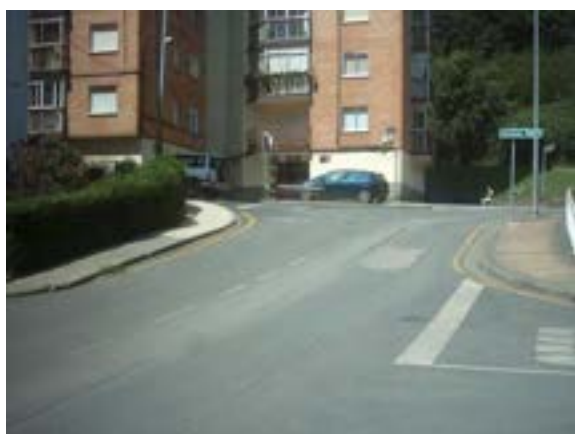
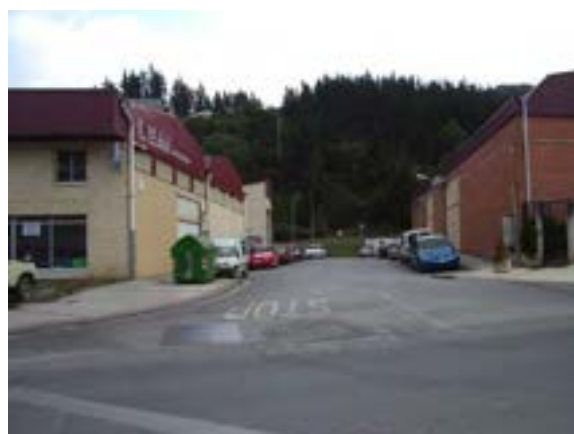
Inexistencia de paso peatonal

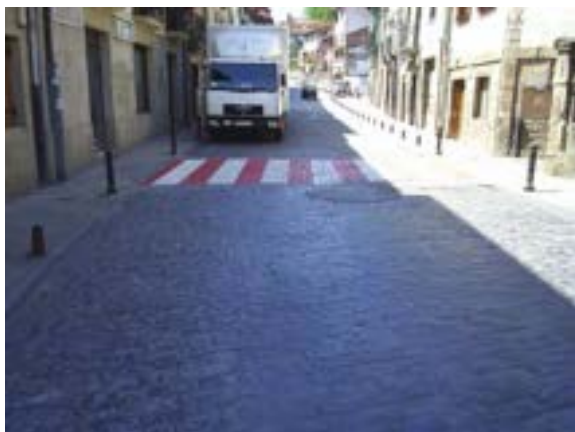
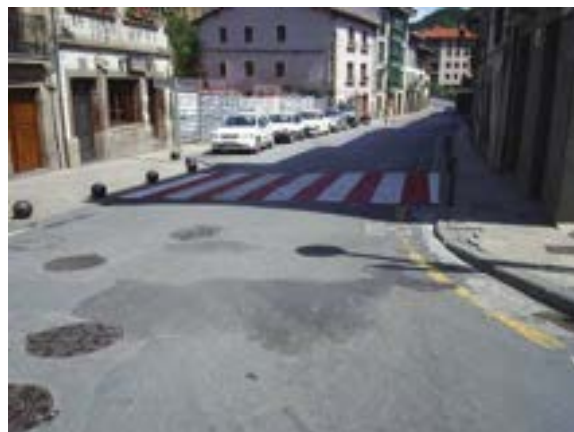
Además existen varios **vados peatonales sin adaptar** que, aun cumpliendo los requisitos de diseño en cuanto a pendientes y rebajes, carecen del pavimento de alarma contrastado con el circundante y de la franja señalizadora. Estas adaptaciones son importantes para garantizar la accesibilidad a las personas invidentes o con problemas visuales severos.

Vados peatonales correctos pero sin pavimento de alarma

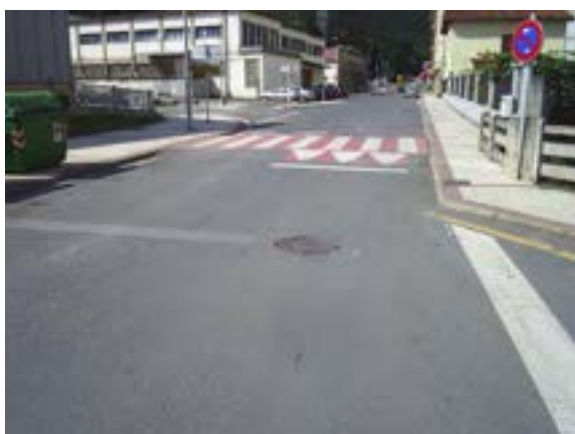
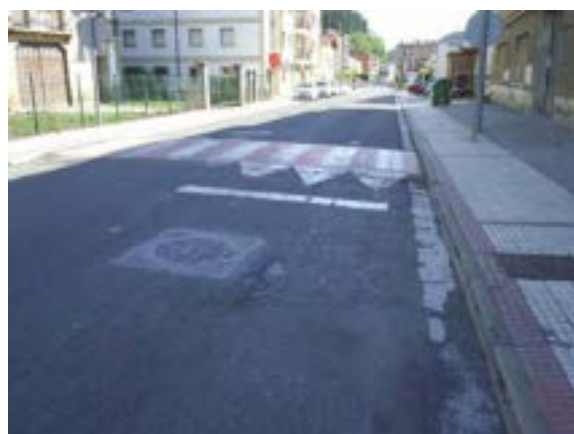
Vados peatonales correctos pero sin pavimento de alarma

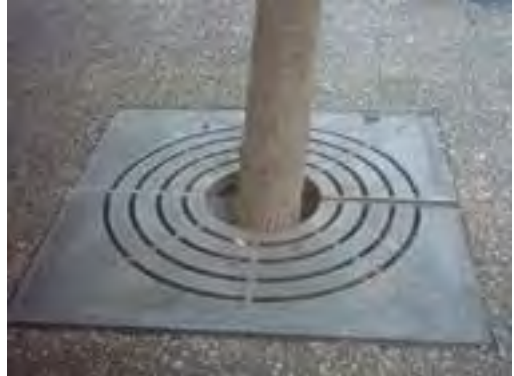
ALCORQUE AL-01		
Fotografía	Diagnóstico

Este alcorque no presenta ningún problema con respecto a la accesibilidad, la rejilla no supera en ancho máximo exigido por la Ley.	
Aspectos diagnosticados	Medición	Cumple
Enrasado con pavimento circundante	-	SI
Cubierto por elemento sin holguras e indeformable	-	SI
Rejilla en cuadrícula apertura máxima 2,5x2,5 cm.	-	SI
Observaciones		
Se consideran deformables todas las rejillas que apoyan directamente en la tierra sin otra sujeción, ya que con el paso del tiempo éstas inevitablemente se mueven, provocando resaltos entre las distintas piezas.		
Propuesta		
ELEMENTO A SUSTITUIR		NO

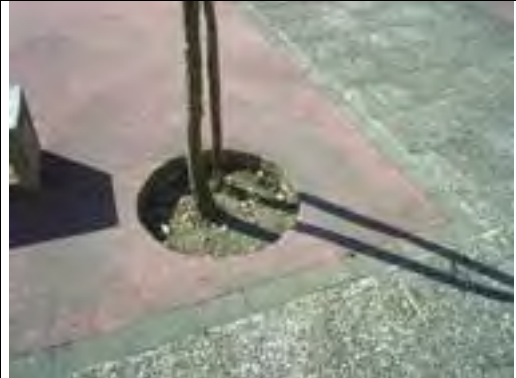
ALCORQUE AL-02		
Fotografía	Diagnóstico

Este modelo de alcorque no es accesible según la Ley porque la tierra no está protegida con ningún elemento que la cubra.	
Aspectos diagnosticados	Medición	Cumple
Enrasado con pavimento circundante	-	SI
Cubierto por elemento sin holguras e indeformable	-	NO
Rejilla en cuadrícula apertura máxima 2,5x2,5 cm.	-	-
Propuesta		
ELEMENTO A SUSTITUIR		SI

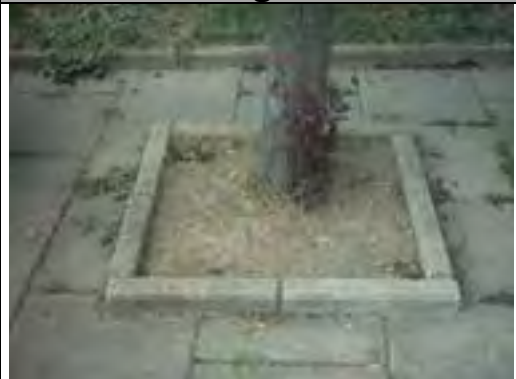
ALCORQUE AL-03		
Fotografía	Diagnóstico

Este tipo de alcorque no resulta accesible según la Ley porque la tierra no está protegida con ningún elemento que la cubra y además presenta un pequeño bordillo que puede provocar tropiezos.	
Aspectos diagnosticados	Medición	Cumple
Enrasado con pavimento circundante	-	NO
Cubierto por elemento sin holguras e indeformable	-	NO
Rejilla en cuadrícula apertura máxima 2,5x2,5 cm.	-	-
Propuesta		
ELEMENTO A SUSTITUIR		SI

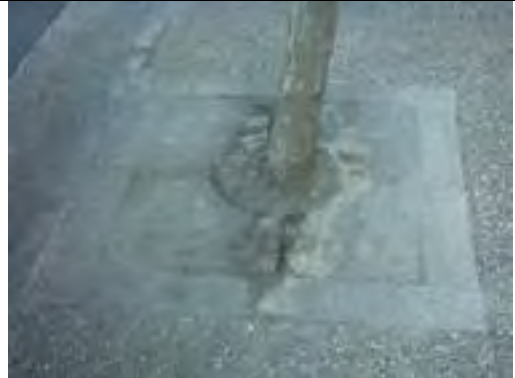
ALCORQUE AL-04		
Fotografía	Diagnóstico

Este tipo de alcorque no presenta ningún problema con respecto a la Ley de Accesibilidad.	
Aspectos diagnosticados	Medición	Cumple
Enrasado con pavimento circundante	-	SI
Cubierto por elemento sin holguras e indeformable	-	SI
Rejilla en cuadrícula apertura máxima 2,5x2,5 cm.	-	-
Propuesta		
ELEMENTO A SUSTITUIR		NO

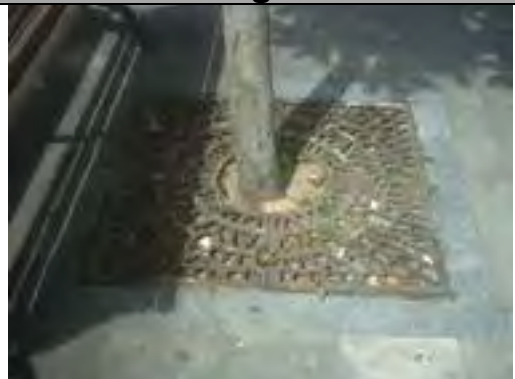
ALCORQUE AL-05		
Fotografía	Diagnóstico

Este tipo de rejilla que cubre el alcorque no resulta accesible según la Ley porque la apertura de la cuadrícula es de 3 cm.	
Aspectos diagnosticados	Medición	Cumple
Enrasado con pavimento circundante	-	SI
Cubierto por elemento sin holguras e indeformable	-	SI
Rejilla en cuadrícula apertura máxima 2,5x2,5 cm.	-	NO
Propuesta		
ELEMENTO A SUSTITUIR		SI

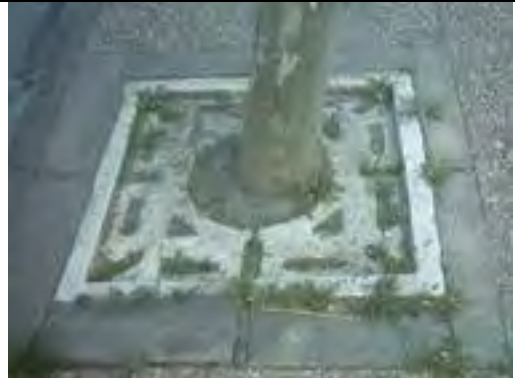
ALCORQUE AL-06		
Fotografía	Diagnóstico

Este tipo de rejilla que cubre el alcorque no resulta accesible según la Ley porque la apertura de la cuadrícula es de 3 cm.	
Aspectos diagnosticados	Medición	Cumple
Enrasado con pavimento circundante	-	SI
Cubierto por elemento sin holguras e indeformable	-	SI
Rejilla en cuadrícula apertura máxima 2,5x2,5 cm.	-	NO
Propuesta		
ELEMENTO A SUSTITUIR		SI

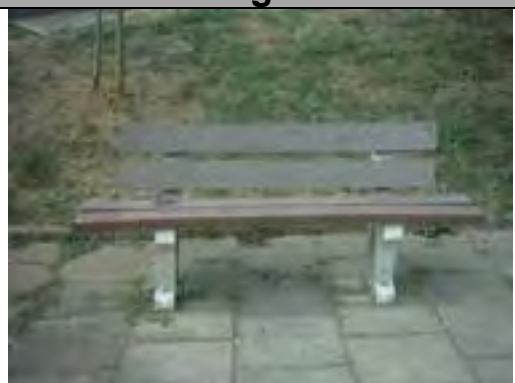
BANCO BA-02		
Fotografía	Diagnóstico

Dadas las características de este tipo de banco no se considera accesible según la ley, ya que carece de reposabrazos. También se observan unos pequeños voladizos laterales que pueden dificultar su presencia a personas que utilicen bastón guía.	
Aspectos diagnosticados	Medición	Cumple
Sin voladizos	-	NO
Asiento entre 40 y 50 cm altura	0,42	SI
Reposabrazos a 20-25 cm del asiento	-	NO
Dispone de respaldo	-	SI
Propuesta		
ELEMENTO A SUSTITUIR		SI*

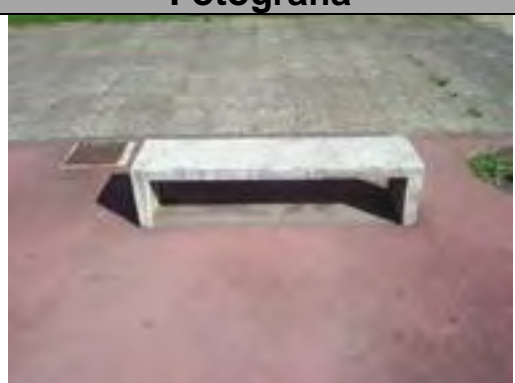
BANCO BA-03		
Fotografía	Diagnóstico

Dadas las características de este tipo de banco no se considera accesible según la ley, ya que carece de respaldo y reposabrazos.	
Aspectos diagnosticados	Medición	Cumple
Sin voladizos	-	SI
Asiento entre 40 y 50 cm altura	0,40	SI
Reposabrazos a 20-25 cm del asiento	-	NO
Dispone de respaldo	-	NO
Propuesta		
ELEMENTO A SUSTITUIR		SI*

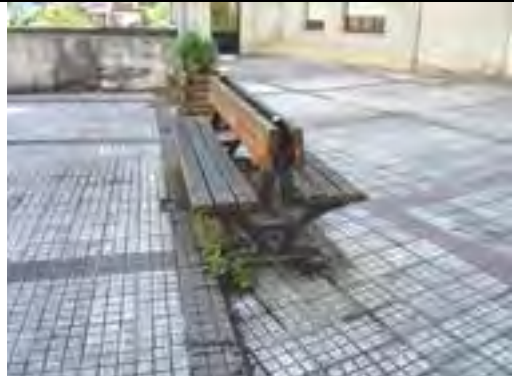
BANCO BA-04		
Fotografía	Diagnóstico

Dadas las características de este tipo de banco no se considera accesible según la ley, ya que carece de reposabrazos.	
Aspectos diagnosticados	Medición	Cumple
Sin voladizos	-	SI
Asiento entre 40 y 50 cm altura	0,42	SI
Reposabrazos a 20-25 cm del asiento	-	NO
Dispone de respaldo	-	SI
Propuesta		
ELEMENTO A SUSTITUIR		SI*

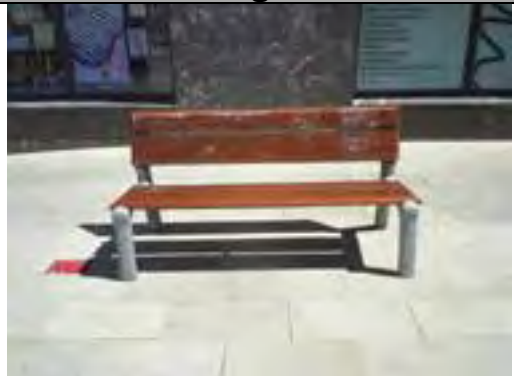
BANCO BA-05		
Fotografía	Diagnóstico

Dadas las características de este tipo de banco no se considera accesible según la ley, ya que carece de reposabrazos.	
Aspectos diagnosticados	Medición	Cumple
Sin voladizos	-	SI
Asiento entre 40 y 50 cm altura	0,41	SI
Reposabrazos a 20-25 cm del asiento	-	NO
Dispone de respaldo	-	SI
Propuesta		
ELEMENTO A SUSTITUIR		SI*

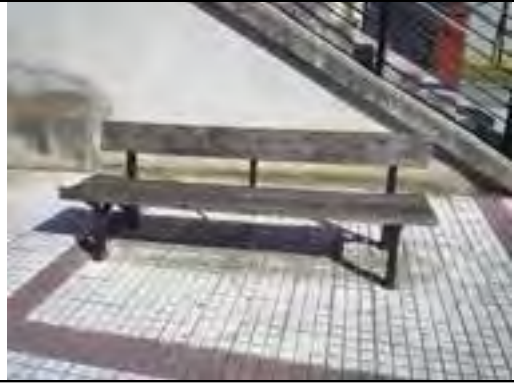
BANCO BA-06		
Fotografía	Diagnóstico

Este banco no se considera accesible según los parámetros definidos en la Ley, debido a la presencia de voladizos laterales y a la inexistencia de reposabrazos.	
Aspectos diagnosticados	Medición	Cumple
Sin voladizos	-	NO
Asiento entre 40 y 50 cm altura	0,44	SI
Reposabrazos a 20-25 cm del asiento	-	NO
Dispone de respaldo	-	SI
Propuesta		
ELEMENTO A SUSTITUIR		SI*

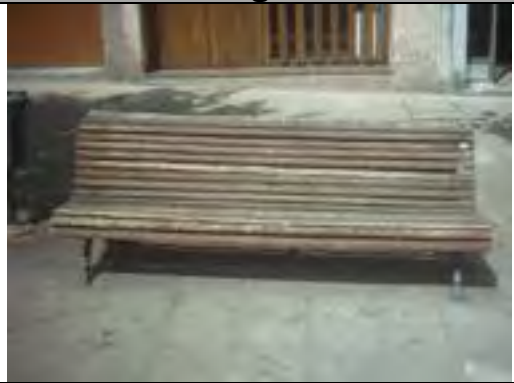
BANCO BA-07		
Fotografía	Diagnóstico

Este banco no se considera accesible según los parámetros definidos en la Ley, debido a que no dispone de reposabrazos.	
Aspectos diagnosticados	Medición	Cumple
Sin voladizos	-	SI
Asiento entre 40 y 50 cm altura	0,42	SI
Reposabrazos a 20-25 cm del asiento	-	NO
Dispone de respaldo	-	SI
Propuesta		
ELEMENTO A SUSTITUIR		SI*

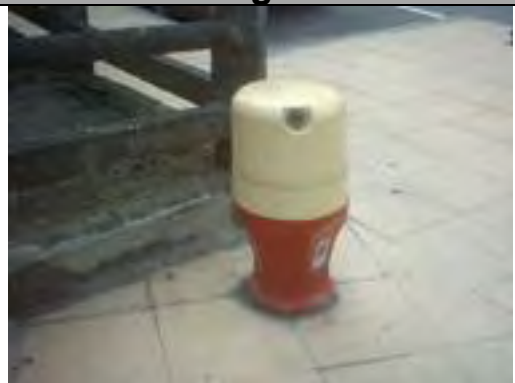
BOCA DE RIEGO BR-01		
Fotografía	Diagnóstico

<p>Este tipo de elemento no presenta ningún problema de accesibilidad en cuanto a su diseño. En ocasiones, por problemas de mantenimiento, falta la carcasa superior que cubre el elemento, dejando al descubierto orificios que pueden crear riesgos innecesarios, sobre todo a niños.</p>	
Aspectos diagnosticados	Medición	Cumple
Sin voladizos	-	SI
Visibles por volumen (altura)	0,80	SI
Visibles por color (color contrastado con entorno)	Rojo-gris	SI
Propuesta		
ELEMENTO A SUSTITUIR		NO

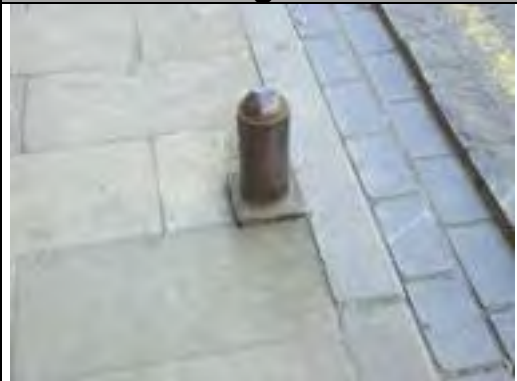
BOLARDO BO-0		
Fotografía	Diagnóstico

<p>Este tipo de bolardo se puede considerar accesible teniendo en cuenta los parámetros establecidos por la Ley.</p>	
Aspectos diagnosticados	Medición	Cumple
Sin voladizos	-	SI
Visibles por volumen (altura)	0,40	SI
Visibles por color (color contrastado con entorno)	Negro-gris	SI
No susceptible de enganche	-	SI
Propuesta		
ELEMENTO A SUSTITUIR		NO

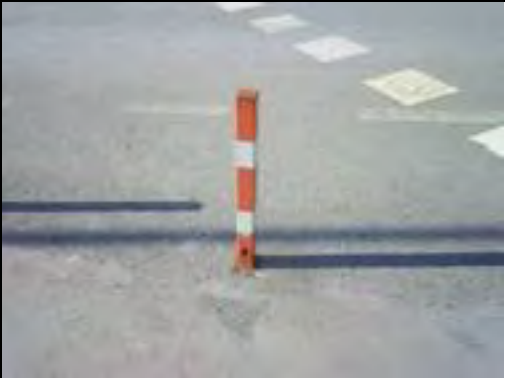
BOLARDO BO-0			
Fotografía		Diagnóstico

Este tipo de bolardo no presenta ningún problema en cuanto a accesibilidad.	
Aspectos diagnosticados		Medición	Cumple
Sin voladizos		-	SI
Visibles por volumen (altura)		0,70	SI
Visibles por color (color contrastado con entorno)		Rojo-gris	SI
No susceptible de enganche		-	SI
Propuesta			
ELEMENTO A SUSTITUIR			NO

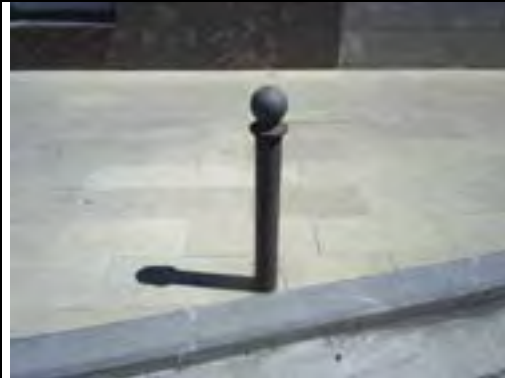
BOLARDO BO-0			
Fotografía		Diagnóstico

Este tipo de bolardo no presenta ningún problema en cuanto a accesibilidad.	
Aspectos diagnosticados		Medición	Cumple
Sin voladizos		-	SI
Visibles por volumen (altura)		0,65	SI
Visibles por color (color contrastado con entorno)		Negro-gris	SI
No susceptible de enganche		-	SI
Propuesta			
ELEMENTO A SUSTITUIR			NO

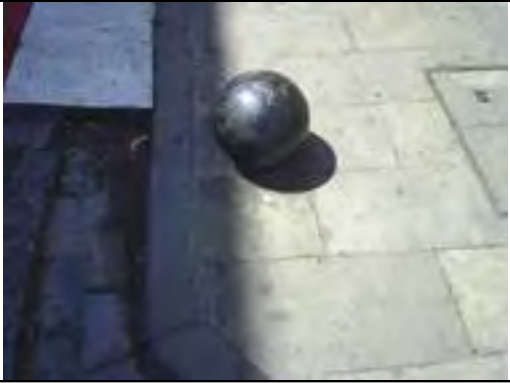
BOLARDO BO-0		
Fotografía	Diagnóstico

Este tipo de bolardo no puede considerarse accesible debido a su inadecuado diseño.	
Aspectos diagnosticados	Medición	Cumple
Sin voladizos	-	SI
Visibles por volumen (altura)	0,38	NO
Visibles por color (color contrastado con entorno)	Negro-gris	SI
No susceptible de enganche	-	NO
Propuesta		
ELEMENTO A SUSTITUIR		SI

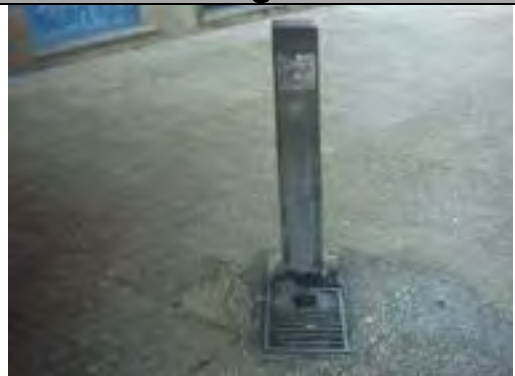
FUENTE FU-03		
Fotografía	Diagnóstico

A pesar de sobrepasar la altura del grifo en unos cm, este tipo de fuente puede considerarse accesible, siempre y cuando se cambie la rejilla, poniendo una accesible.	
Aspectos diagnosticados	Medición	Cumple
Sin voladizos	-	SI
Permite el acercamiento a cualquier persona	-	SI
Rejillas antideslizantes apertura máxima 2,5x2,5 cm	-	NO
Accionamiento a 90 cm. máximo	0,90	SI
Dispositivo manejable para todas las personas	-	SI
Propuesta		
ELEMENTO A SUSTITUIR		NO

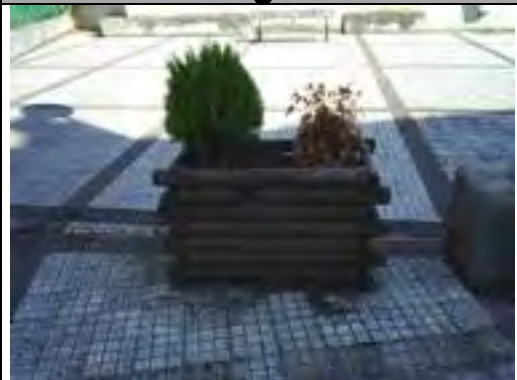
JARDINERA JA-02		
Fotografía	Diagnóstico

Este tipo de jardinera no presenta ningún problema con respecto a la accesibilidad.	
Aspectos diagnosticados	Medición	Cumple
Sin voladizos	-	SI
Propuesta		
ELEMENTO A SUSTITUIR		NO

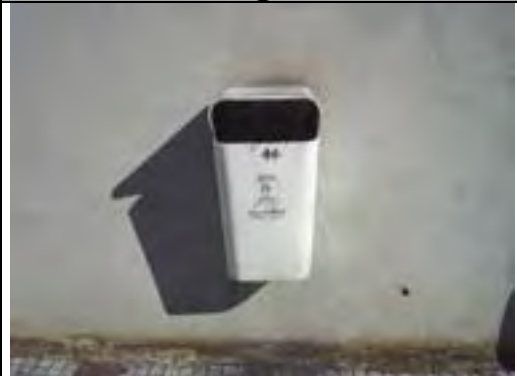
PAPELERA PA-01			
Fotografía	Diagnóstico

Este tipo de papeleras no puede considerarse accesible puesto que no presenta todo su perímetro proyectado a planta, lo que puede hacer difícilmente detectable por usuarios de bastón guía.		
Aspectos diagnosticados	Medición	Cumple	
Sin voladizos	-	NO	
Boca a una altura de 0,90 m	0,78	SI	
Propuesta			
ELEMENTO A SUSTITUIR		SI

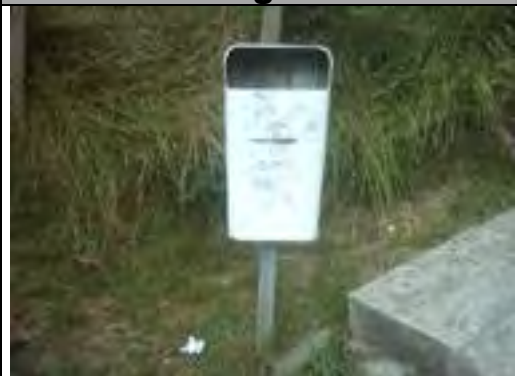
PAPELERA PA-02			
Fotografía	Diagnóstico

Este tipo de papeleras no puede considerarse accesible puesto que no presenta todo su perímetro proyectado a planta, lo que puede hacer difícilmente detectable por usuarios de bastón guía.		
Aspectos diagnosticados	Medición	Cumple	
Sin voladizos	-	NO	
Boca a una altura de 0,90 m	0,85	SI	
Propuesta			
ELEMENTO A SUSTITUIR		SI

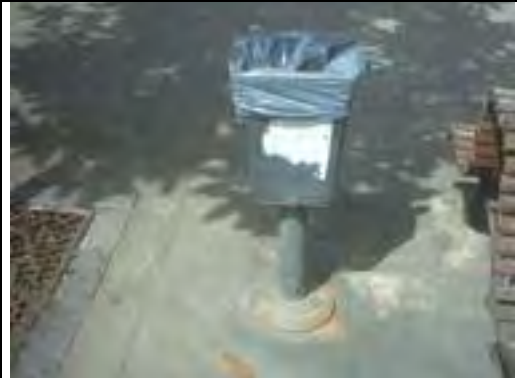
PAPELERA PA-03		
Fotografía	Diagnóstico

Este tipo de papelera no puede considerarse accesible puesto que no presenta todo su perímetro proyectado a planta, lo que puede hacer difícilmente detectable por usuarios de bastón guía.	
Aspectos diagnosticados	Medición	Cumple
Sin voladizos	-	NO
Boca a una altura de 0,90 m	0,82	SI
Propuesta		
ELEMENTO A SUSTITUIR		SI

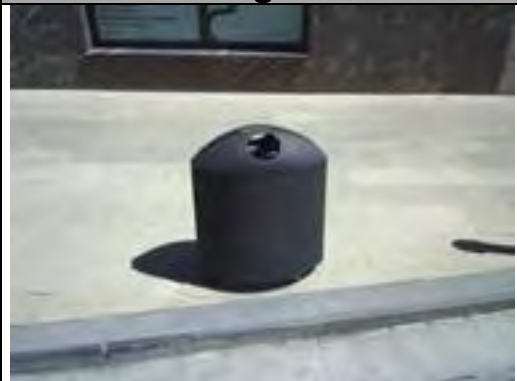
PAPELERA PA-04		
Fotografía	Diagnóstico

El modelo de papelera no presenta ningún problema con respecto a la Ley de Accesibilidad.	
Aspectos diagnosticados	Medición	Cumple
Sin voladizos	-	SI
Boca a una altura de 0,90 m	0,65	SI
Propuesta		
ELEMENTO A SUSTITUIR		NO

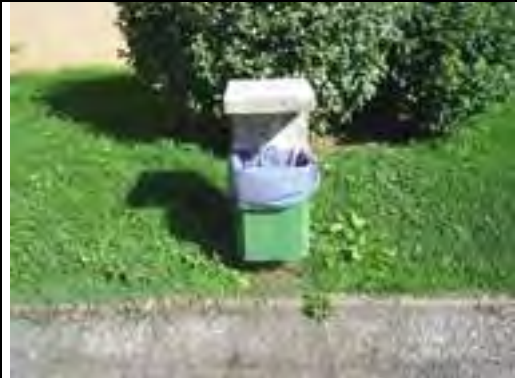
PAPELERA PA-05		
Fotografía	Diagnóstico

El modelo de papelera no presenta ningún problema con respecto a la Ley de Accesibilidad.	
Aspectos diagnosticados	Medición	Cumple
Sin voladizos	-	SI
Boca a una altura de 0,90 m	0,80	SI
Propuesta		
ELEMENTO A SUSTITUIR		NO

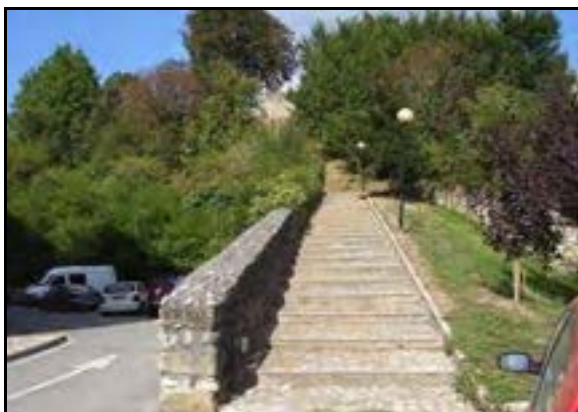
Tramo 61 Situado en Calle **ACCESO CEMENTERIO**
 Empieza en cruce 0 con calle OLAZAR (Tramo 36)
 Termina en cruce 0 con calle CEMENTERIO (Tramo 0)

Tipología: **Escaleras**
 Carriles de Circulación: **0**
 Carriles de Aparcamiento: **0**
 Longitud del tramo: **113 mts.**

Acera	Intervención	Uds	Subtotal
Escaleras	Suministro y colocación de bandas rugosas en escalones.	118 ud	8.260,00 €
	Suministro y colocación de franja señalizadora táctil en escalera.	10 m	550,00 €
	Suministro y colocación de pasamanos en escalera.	140 m	21.000,00 €
	Presupuesto de Ejecución Material		29.810,00 €
Acera	Intervención	Uds	Subtotal
Escaleras	Construcción de acera.	21 m2	3.675,00 €
	Suministro y colocación de barandilla de acero, para protección de las personas.	36 m	4.500,00 €
	Presupuesto de Ejecución Material		8.175,00 €

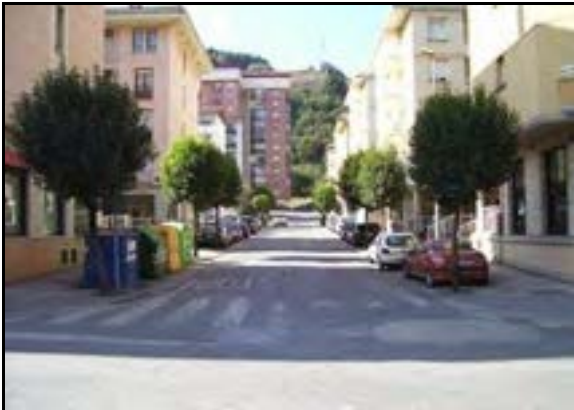
Tipología: **Aceras y calzada**Carriles de Circulación: **2**Carriles de Aparcamiento: **2**Longitud del tramo: **71 mts.**

Acera	Intervención	Uds	Subtotal
Derecha	Desplazamiento de farola.	3ud	1.680,00 €
	Reconstrucción de vado peatonal.	1 ud	2.550,00 €
Izquierda	Desplazamiento de armario de instalaciones.	1 ud	1.350,00 €
	Desplazamiento de farola.	2ud	1.120,00 €
	Reconstrucción de vado peatonal.	1 ud	2.550,00 €
Presupuesto de Ejecución Material			9.250,00 €

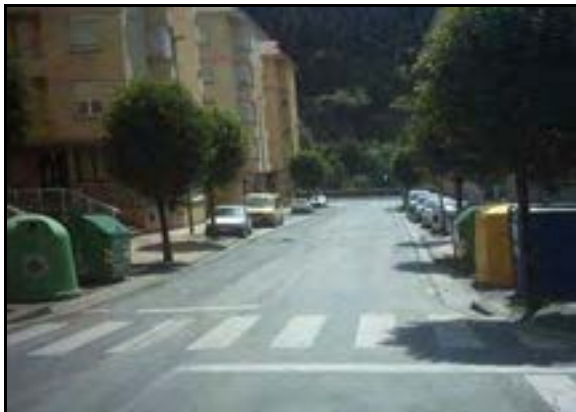
Tipología: **Aceras y calzada**Carriles de Circulación: **2**Carriles de Aparcamiento: **2**Longitud del tramo: **24 mts.**

Acera	Intervención	Uds	Subtotal
Derecha	Reconstrucción de vado peatonal.	1 ud	2.550,00 €
Izquierda	Desplazamiento de papelera.	1 ud	105,00 €
	Reconstrucción de vado peatonal.	1 ud	2.550,00 €
Presupuesto de Ejecución Material			5.205,00 €

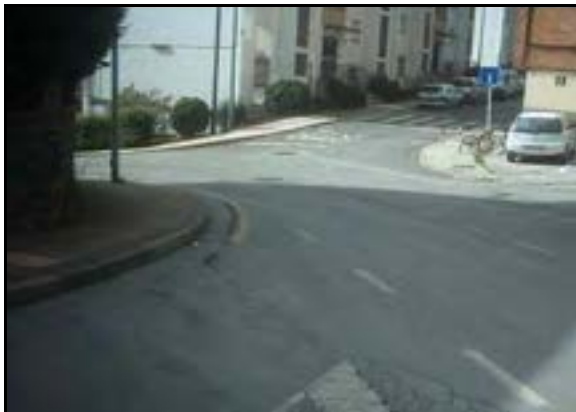
Tipología: **Aceras y calzada**Carriles de Circulación: **2**Carriles de Aparcamiento: **0**Longitud del tramo: **18 mts.**

Acera	Intervención	Uds	Subtotal
Derecha	Construcción de vado peatonal.	1 ud	2.550,00 €
	Suministro y colocación de pasamanos en pendiente superior al 6%.	11 m	1.650,00 €
Izquierda	Construcción de vado peatonal.	1 ud	2.550,00 €
Presupuesto de Ejecución Material			6.750,00 €
