Plan de Accesibilidad del Municipio de **ESKORIATZA**

Volumen 3: Plan de Actuación en la Vía Pública

Elaborado por ADIR en Octubre de 2008
para el Ayuntamiento de ESKORIATZA

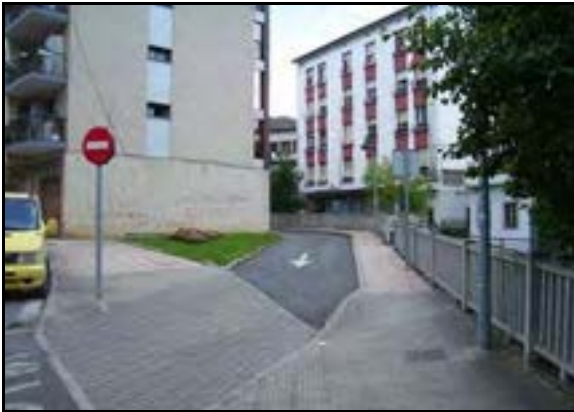
Tramo 26 Situado en Calle **HIDALGA (PASAJE)**
 Empieza en cruce 18 con calle HIDALGA (Tramo 22)
 Termina en cruce 0 con calle OLAZAR (Tramo 36)

Tipología: **Acera única y calzada**
 Carriles de Circulación: **1**
 Carriles de Aparcamiento: **0**
 Longitud del tramo: **75 mts.**

Acera	Intervención	Uds	Subtotal
Izquierda	Suministro y colocación de franja señalizadora táctil en peligro.	4 m	220,00 €
Presupuesto de Ejecución Material			220,00 €
Acera	Intervención	Uds	Subtotal
Derecha	Desplazamiento de farola.	2 ud	1.120,00 €
	Urbanización de calle en plataforma única, incluido el mobiliario urbano.	159 m2	49.290,00 €
Izquierda	Desplazamiento de farola.	2 ud	1.120,00 €
	Suministro y colocación de ud. de reja o registro.	2 ud	122,00 €
Presupuesto de Ejecución Material			51.652,00 €

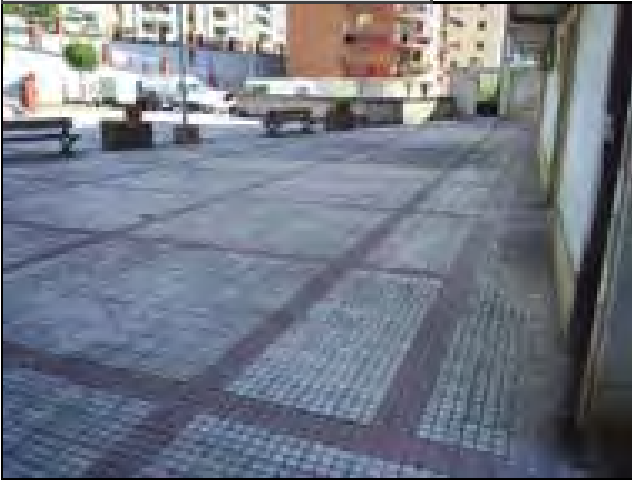
PLAZA AINGERU GUARDA (ZL01)

Aingeru guarda no presenta grandes problemas con respecto a la Ley de Accesibilidad. Se propone la eliminación de un escalón aislado en uno de sus accesos y la colocación de bancos adaptados.

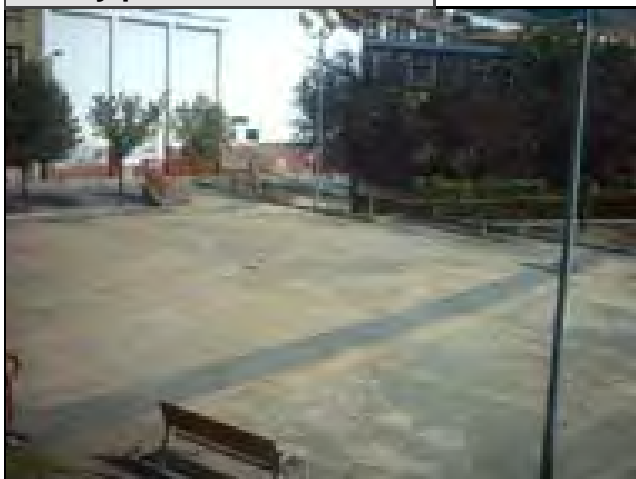
PLAZA E. GOROSARRI PLAZA (ZL03)

La mayoría de los accesos a esta zona libre se realizan bien a través de escaleras o de tramos cuya pendiente supera el 6%, se procederá a la adaptación de todos y cada uno de los tramos de escaleras así como la colocación de un pasamanos a doble altura para paliar en lo posible la pendiente existente.

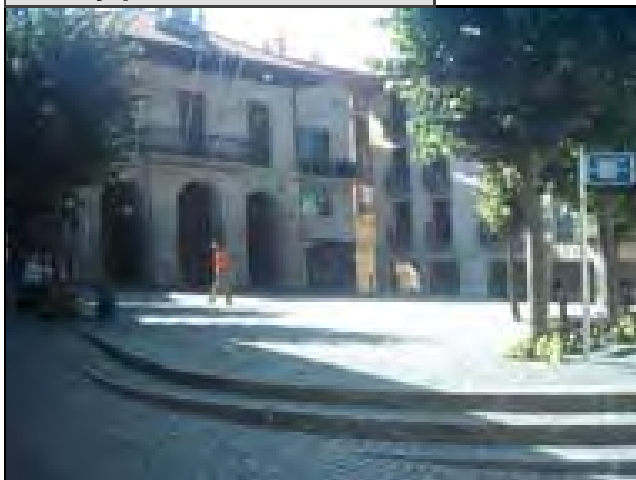
PLAZA F. ESKORIATZA PLAZA (ZL04)

En la plaza F. Eskoriatza se propone la adaptación de las escaleras existentes, dotándolas de pasamanos a doble altura, franja señalizadora y bandas rugosas en escalones. Existe acceso alternativo lo que minimiza el problema de las escaleras. En el apartado de mobiliario urbano se propone la sustitución de las rejas o registros existentes debido a lo inapropiado de su diseño, así como la sustitución de los bancos existentes por adaptados.

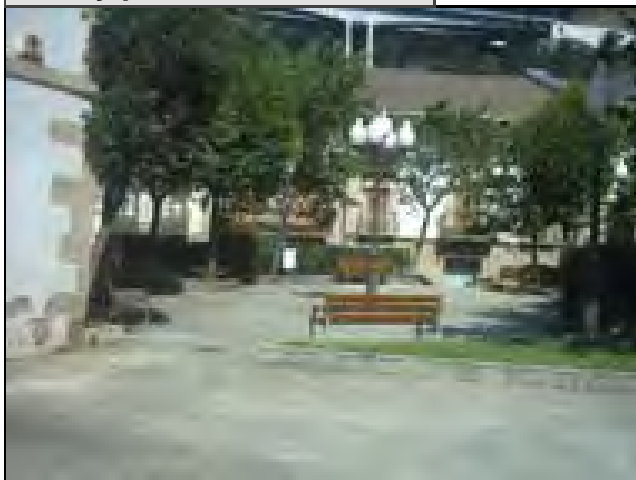
PLAZA GERNIKAKO ARBOLAREN PLAZA (ZL06)

El acceso a la plaza Gernikako Arbola resulta complicado a personas con algún tipo de discapacidad motriz, ya que todos los accesos constan de escaleras, salvo en uno de ellos que encontramos una rampa, dicha rampa supera mínimamente el máximo permitido por la Ley. Se propone adaptar todas las escaleras, así como la rampa. También se eliminará un escalón aislado existente en dicha zona libre. En el apartado de mobiliario urbano cabe destacar el inadecuado diseño de las rejillas lineales, las cuales se sustituirán.

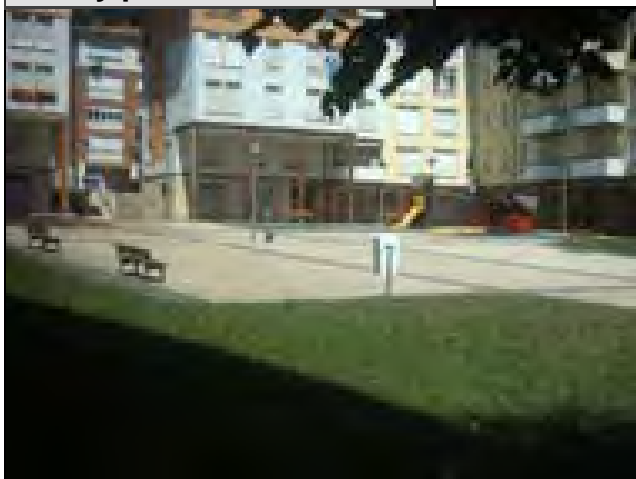
PLAZA INTXAURTXUETA (II) (ZL08)

Esta zona libre se encuentra situada en el interior de varios bloques de edificios. Observamos que tanto en sus accesos como en el interior de dicha zona libre, presenta problemas de accesibilidad, al existir un gran número de tramos de escaleras las cuales procederemos a adaptar (pasamanos a doble altura, bandas rugosas en escalones, franja señalizadora de pavimento de alarma). Por la calle Intxaurtxueta, se encuentran varios accesos con pendiente, excediendo mínimamente el máximo permitido por la Ley, lo que minimiza el problema de acceso a la plaza. Por último hay que sustituir los elementos de mobiliario que no cumplen los parámetros de diseño de la normativa de accesibilidad (fuente, banco y registros).

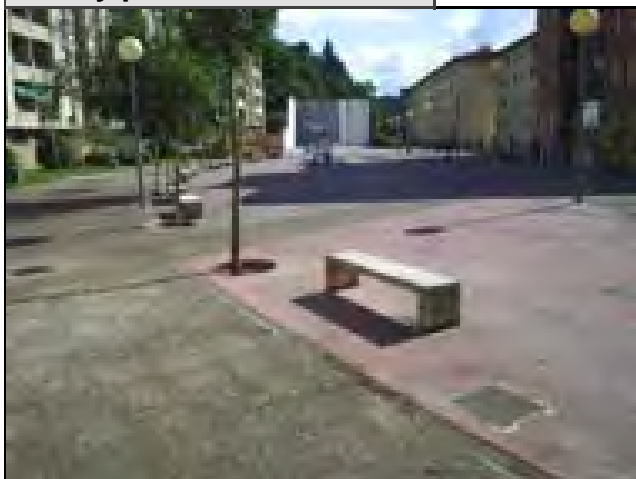
PLAZA OLAETA PLAZA (ZL09)

Esta zona libre se encuentra situada frente a varios bloques de viviendas, se encuentra situado un frontón y una improvisada cancha de baloncesto.

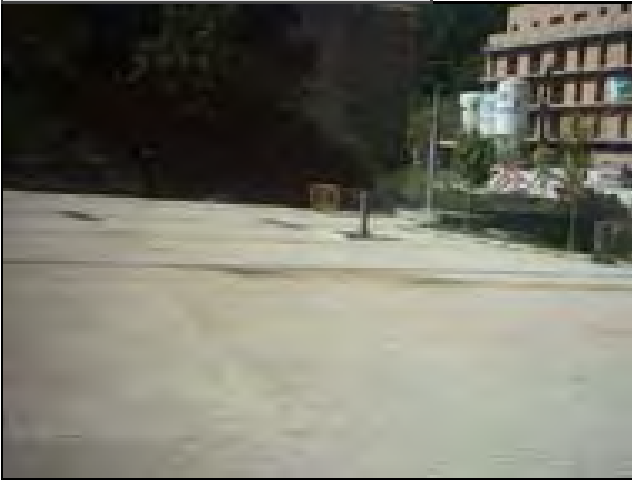
PLAZA SANTA MARIÑE ARRATEA (ZL12)

En la plaza Santa Mariñe Arratea sólo hay una propuesta y es la señalización por medio de pavimento de alarma en las escaleras que dan acceso al parking.

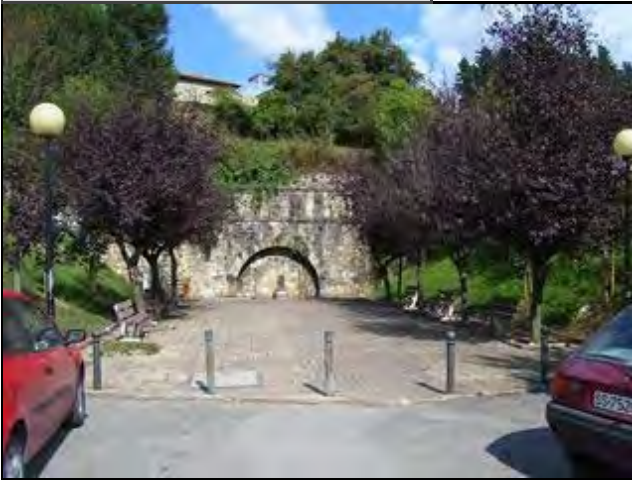
PLAZA OLAZAR (ZL13)

Los únicos problemas que presenta esta plaza hacen referencia al apartado de mobiliario urbano, debido a lo inadecuado de su diseño, por lo que se propone la colocación de una fuente adaptada, 4 bancos igualmente adaptados y la instalación de una reja de protección en los alcorques, así como la eliminación del bordillo existente en los mismos, ya que este puede provocar tropiezos.

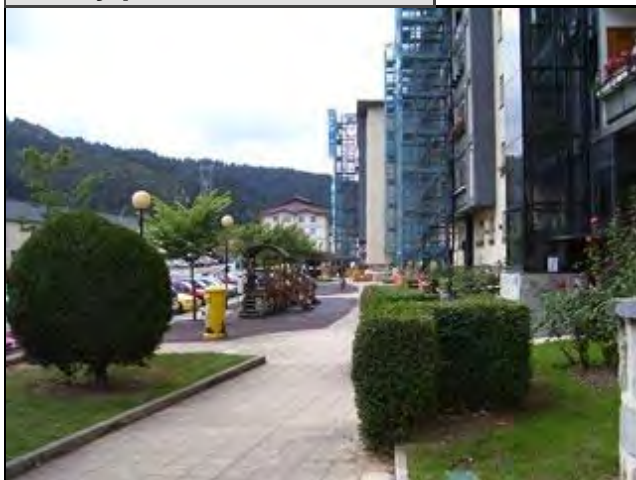
JUEGOS INFANTILES ARANBURUZABALA (ZL14)

Esta zona de esparcimiento donde se encuentran ubicados unos juegos infantiles presenta los siguientes problemas de accesibilidad:

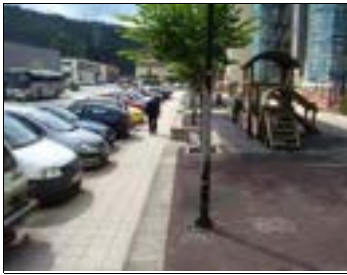
Suministro y colocación de franja señalizadora táctil en escalera.	4	220,00 €	
	Suministro y colocación de bandas rugosas en escalones.	4	280,00 €	
3	Suministro y colocación de barandilla de acero, para protección de las personas.	18	2.250,00 €

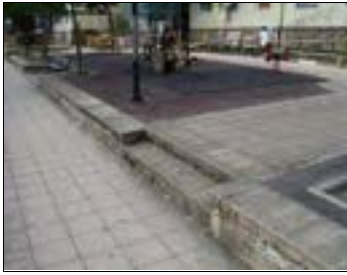
4	Suministro y colocación de pasamanos en escalera.	2	300,00 €

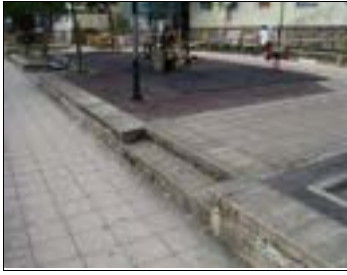
Suministro y colocación de franja señalizadora táctil en escalera.	4	220,00 €	
	Suministro y colocación de bandas rugosas en escalones.	4	280,00 €	
5	Suministro y colocación de barandilla de acero, para protección de las personas.	19	2.375,00 €

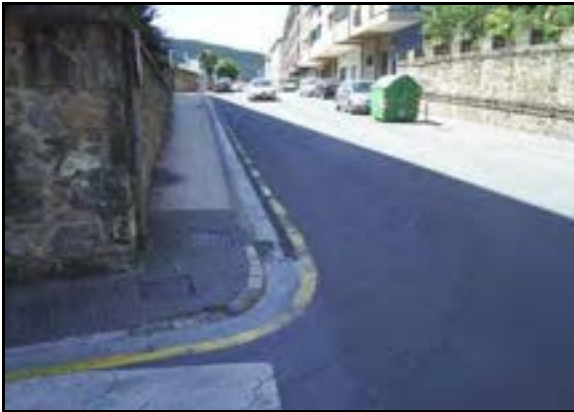
Tramo 8 Situado en Calle **ARANBURUZABALA**
Empieza en cruce 30 con calle ARANBURUZABALA, 19 (Tramo 11)
Termina en cruce 32 con calle ANTONTXU (Tramo 5)

Tipología: **Aceras y calzada**
Carriles de Circulación: **2**
Carriles de Aparcamiento: **2**
Longitud del tramo: **102 mts.**

Acera	Intervención	Uds	Subtotal
Derecha	Ampliación de acera hasta una anchura de 1,80 m.	8m2	1.400,00 €
	Desplazamiento de papelera.	1 ud	105,00 €
Izquierda	Desplazamiento de banco.	1 ud	105,00 €
	Desplazamiento de señal de tráfico.	1 ud	105,00 €
Presupuesto de Ejecución Material			1.715,00 €

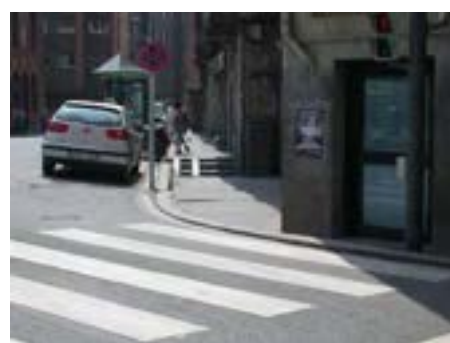
Este problema es mayor en los barrios situados en pendiente, habitualmente menos planificados. Frecuentemente, las aceras se convierten en escaleras al incrementarse la pendiente o, simplemente, desaparecen.

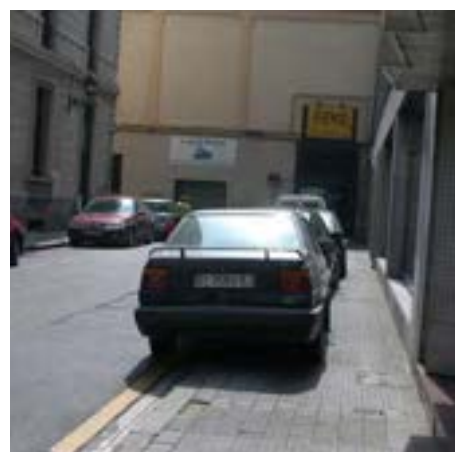
En otras ocasiones la estrecha dimensión de la acera, junto con el interés de aproximar las ruedas al fondo de la plaza de aparcamiento, provoca también un bloqueo del espacio de circulación peatonal.

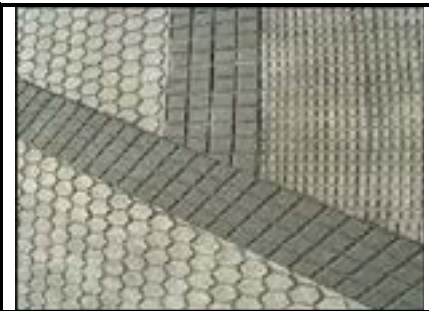
<p>Imagen que muestra la colocación del pavimento descrito en banda de señalización.</p> <p>No es adecuado debido a que resulta indetectable por textura y contraste cromático.</p>

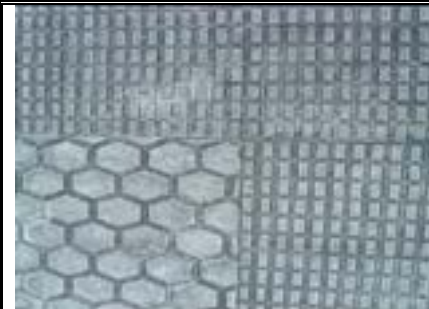
<p>Otra imagen que muestra la colocación del pavimento descrito junto con Panot.</p> <p>No resulta adecuado debido a que resulta indetectable por textura y contraste cromático.</p>

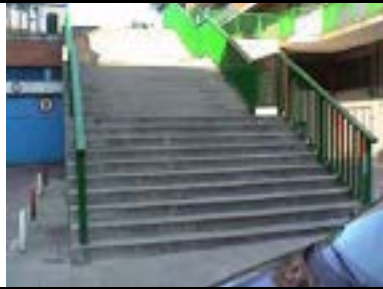
<p>Color y textura no diferenciado en embarque.</p> <p>Las barandillas situadas en ambos lados y con sección y continuidad adecuada; sin embargo, falta el pasamanos inferior (a 70cm) y la prolongación inicial y final. La escalera debería ir acompañada de una rampa alternativa.</p>

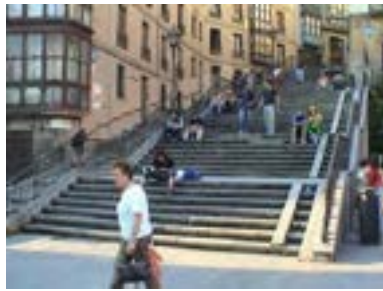
<p>Color y textura no diferenciado en embarque.</p> <p>Barandillas situadas en ambos lados adecuadas; falta el pasamanos inferior. Asimismo, por la anchura de la escalera, debería colocarse otra barandilla en medio. La rampa incrustada no sirve por la excesiva pendiente; al contrario, constituye un elemento de riesgo de deslizamientos.</p>

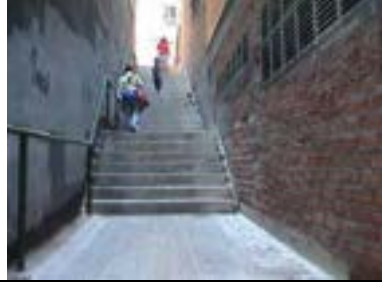
<p>Color y textura no diferenciado en embarque.</p> <p>No cuenta con una rampa alternativa, con el agravante de la situación en fondo de saco de la calle. La barandilla debería estar colocada a ambos lados, sin olvidar el pasamanos inferior (a 70cm del suelo).</p>
 	<p>La detección de estos dos escalones se ve dificultado por la ausencia de contraste de color en el embarque y desembarque, lo cual constituye un riesgo dada la reducida dimensión. Asimismo, la ausencia de barandilla protectora y ubicación (en el itinerario peatonal) constituyen riesgos adicionales.</p>
 	<p>La detección de los sucesivos tramos de escalera está dificultada por la ausencia de contraste de color y textura en embarque y desembarque, constituyendo un serio riesgo para invidentes o personas con deficiencia visual. Falta pasamanos en el otro lado de la escalera. La escalera debería contar con una rampa alternativa.</p>

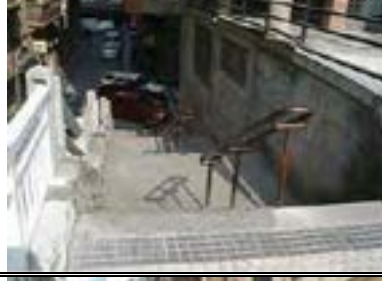
<p>Escaleras de directriz recta con una única barandilla central y dotados de pasamanos a una única altura. Esta solución no es recomendable ya que se producen interferencias entre dos personas que se crucen.</p>
 	<p>La detección de los sucesivos tramos de escalera está dificultada por la ausencia de contraste de color y textura en embarque y desembarque, constituyendo un serio riesgo para invidentes. Ausencia de barandilla y pasamanos. La escalera debería contar con una rampa alternativa, fuera de la calzada.</p>

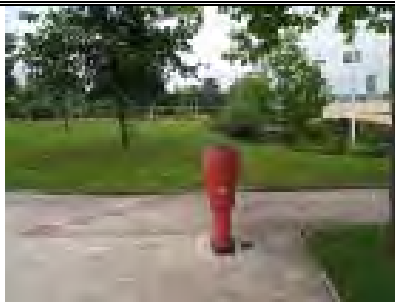
<p>Este elemento es fácilmente detectable tanto por su altura, 1,10 m., como por su color rojo. Esta convenientemente proyectado en planta, sin apenas voladizos.</p> <p>Está ubicado cerca del itinerario por lo que puede provocar algún problema.</p>

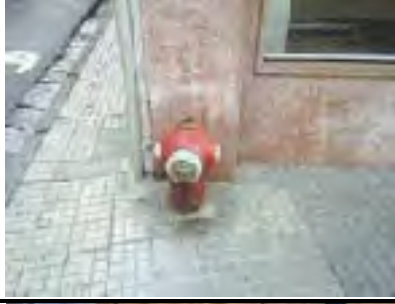
<p>Este elemento es fácilmente detectable tanto por su altura, 0,50 m., como por su color rojo y gris. Esta convenientemente proyectado en planta, sin apenas voladizos. Está ubicado en el lado de la fachada por lo que puede provocar algún problema para personas con ceguera.</p>

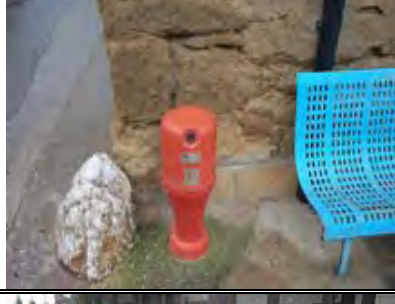
<p>Esta boca de riego no presenta ningún problema de accesibilidad en cuanto a su diseño. En ocasiones, por problemas de mantenimiento, falta la carcasa superior que cubre el elemento, dejando al descubierto orificios que pueden crear riesgos innecesarios, sobre todo a niños</p>

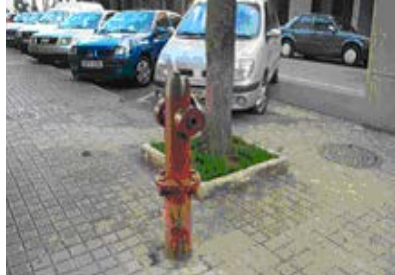
<p>Esta boca de riego no presenta ningún problema de accesibilidad en cuanto a su diseño. En ocasiones, por problemas de mantenimiento, falta la carcasa superior que cubre el elemento, dejando al descubierto orificios que pueden crear riesgos innecesarios, sobre todo a niños</p>

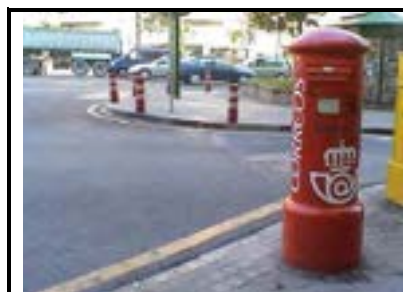
La ubicación en un extremo de la acera parece adecuada por no obstaculizar el itinerario peatonal. El color contrasta con el entorno. La altura del orificio de introducción de cartas pese a ser algo parece excesiva (>1,20m), por lo que su accesibilidad no es correcta, aunque su orientación es la idónea.

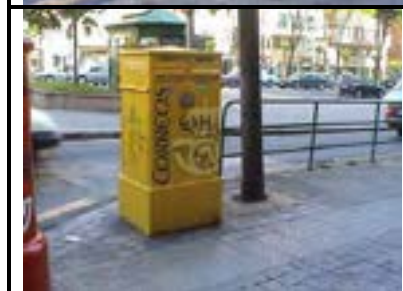
La ubicación en un extremo de la acera parece adecuada por no obstaculizar el itinerario peatonal. La accesibilidad es correcta por la altura más adecuada del orificio y su orientación hacia la acera. El color contrasta con el entorno. Carece de información accesible sobre horarios de recogida.

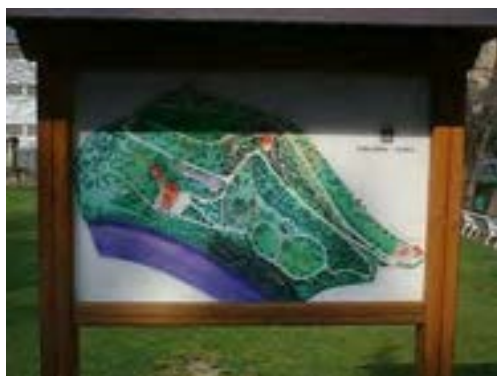
En la imagen un plano de zona de un parque. Existe una dificultad de lectura procedente de su ubicación con respecto al sol. No tiene leyendas ni explicación alguna que se corresponda con indicaciones en los senderos. No tiene traducción a braille.

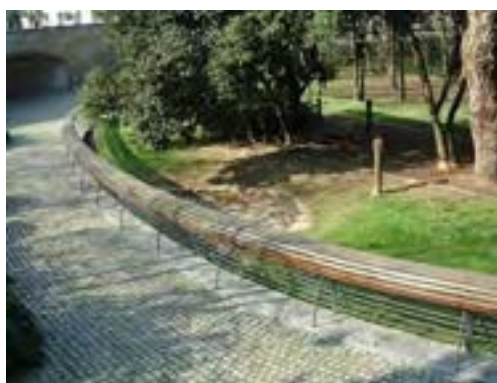
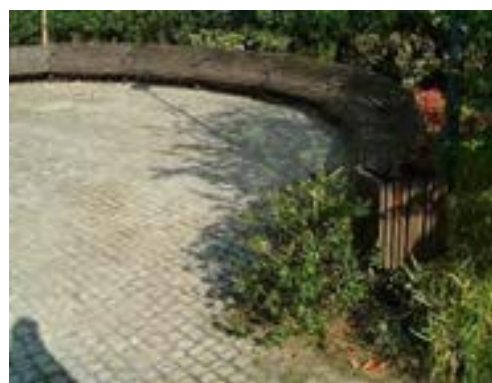
El pavimento empleado en el parque de la imagen a base de adoquín no resulta adecuado para las sillas de ruedas. El pasamanos empleado en la rampa es hermoso pero inútil para su uso por personas con necesidad de asistencia en la subida o descenso. Carece de pasamanos en ambos lados. Los bancos continuos impiden que haya personas en silla de ruedas que se puedan situar de forma paralela e integrada en la unidad.

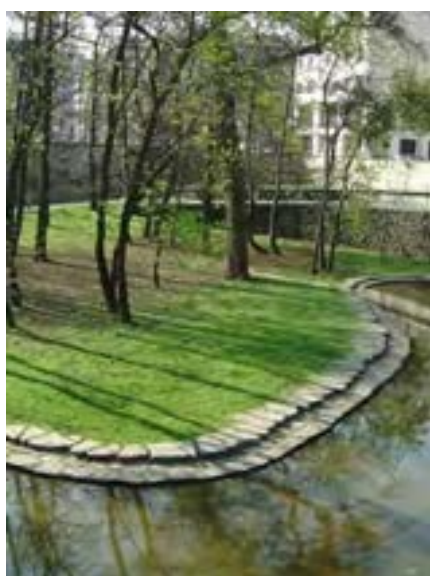
Las zonas libres próximas a elementos de peligro deben estar protegidas para evitar accidentes de niños específicamente.

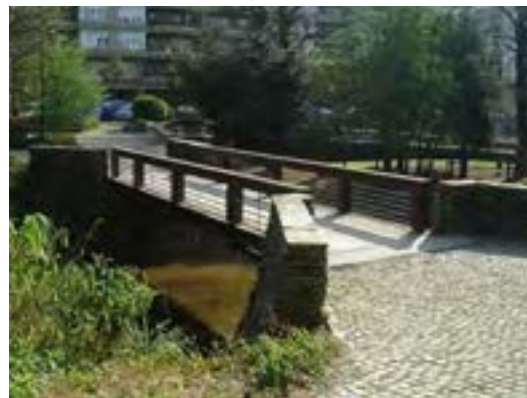
El puente de la imagen posee un cambio de nivel dificultoso para un usuario de silla de ruedas.

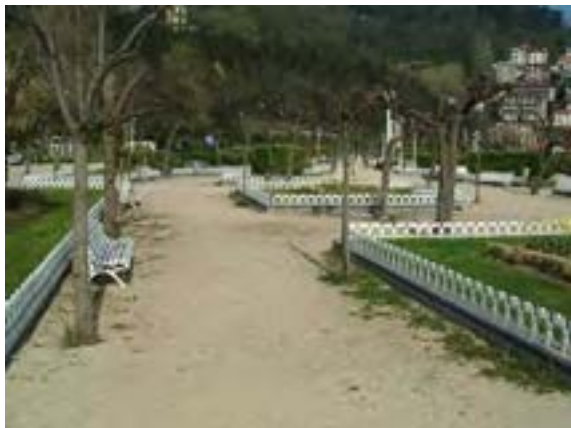
Los bancos aislados dificultan la formación de corrillos de charla, sobre todo entre personas mayores que necesitan lugares específicos en ese sentido. El banco de la imagen carece de reposabrazos aunque su diseño es bastante adecuado.

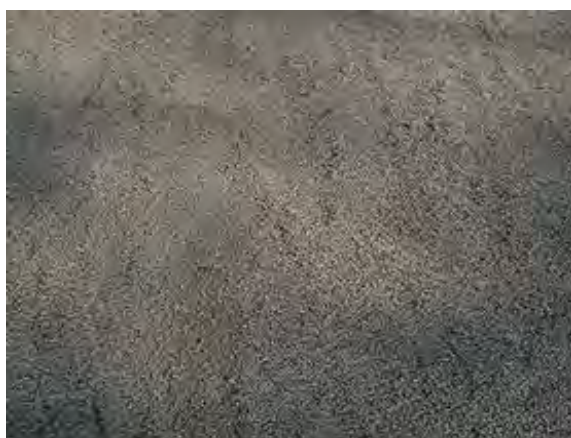
En la imagen se aprecia la arena suelta que forma las veredas y sendero de forma casi constante en los parques visitados.

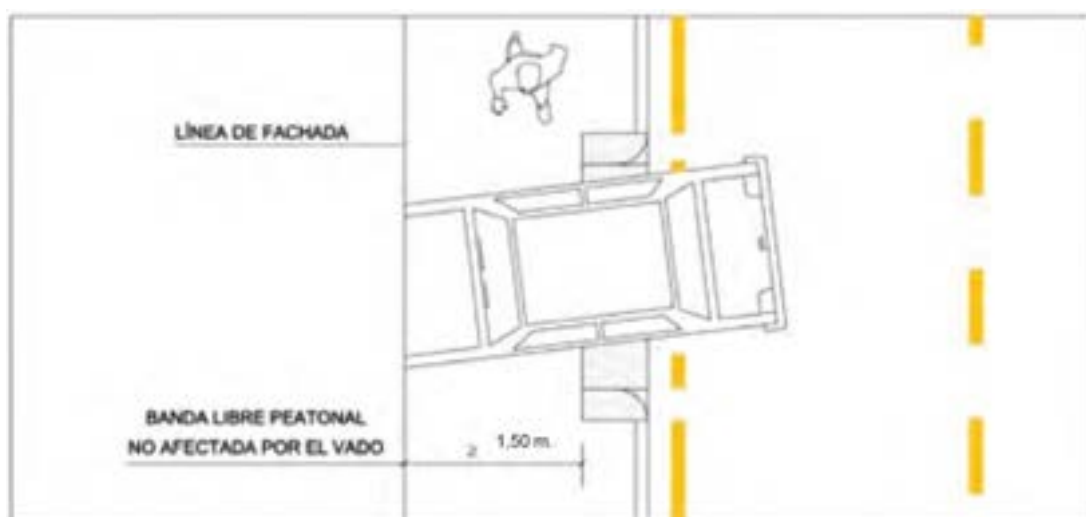
Se recomienda dejar un paso libre de obstáculos entre el final del vado y la fachada de 1,50 m, aunque se recomienda que el vado peatonal solucione la pendiente en los 60 cm exteriores de la acera, a ser posible integrado dentro de la banda de afección de calzada o de mobiliario urbano, dejando la banda de paso libre.

Los vados de vehículos no se señalizarán con diferenciación de pavimento, pero en el caso de que fuera preciso, se utilizaría un pavimento diferente al empleado en los vados peatonales, para no provocar graves confusiones a peatones invidentes.

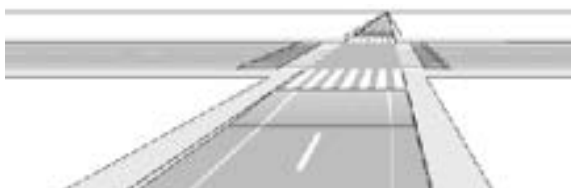
1. Elevar la superficie de la calzada en ciertos lugares como pueden ser los cruces o los puntos de paso de peatones, de modo que el itinerario queda a nivel de acera y los vehículos deben salvar un pequeño badén. (también conocidos como “resaltes a nivel”).

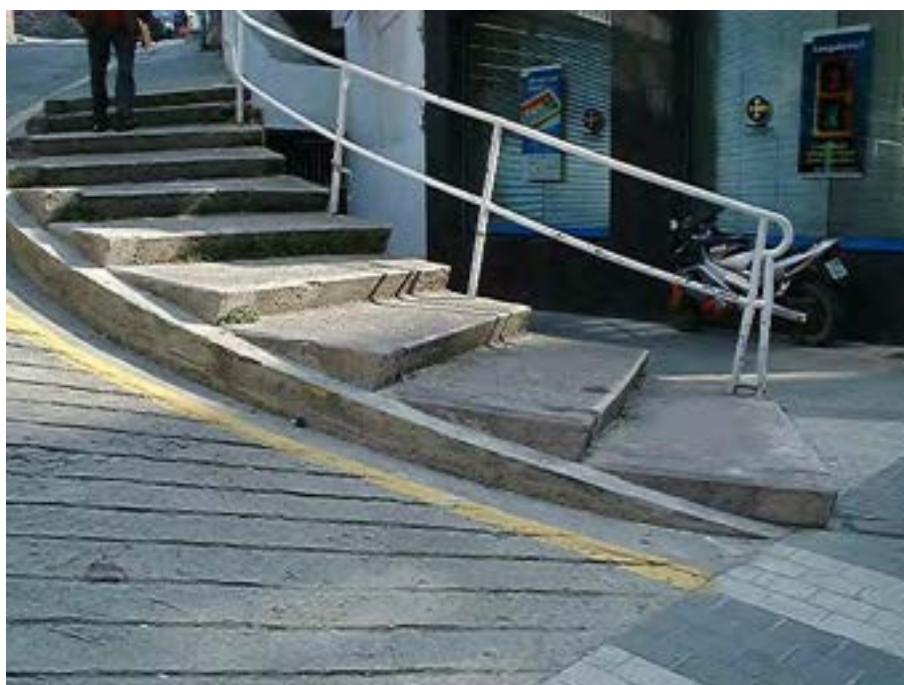
Escalera de directriz curva situada en acera. Dispone de una única barandilla y un solo pasamanos, lo que dificulta su uso para personas usuarias de bastón o muletas en los miembros afectados.

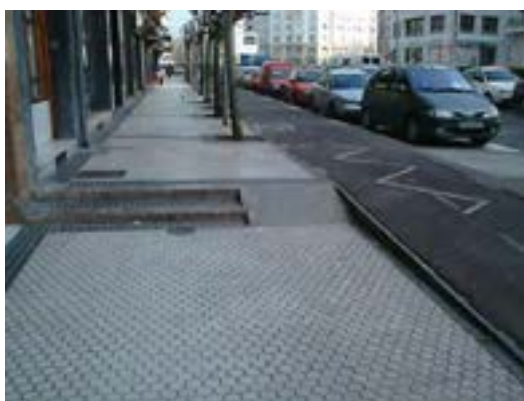
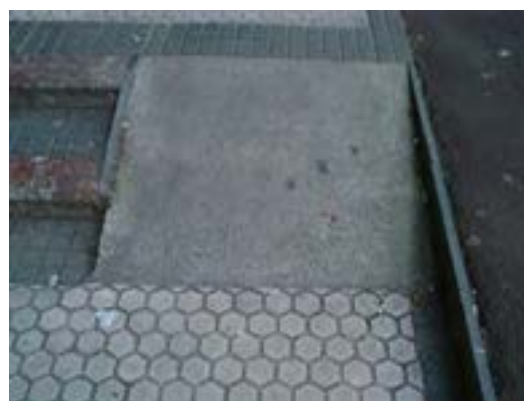
Rampa alternativa de pendiente excesiva sin protección lateral ni pasamanos claramente desaconsejada como solución para los peldaños aislados que se aprecian.

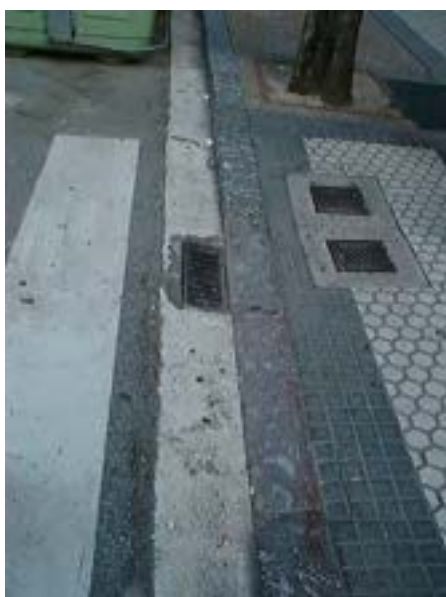
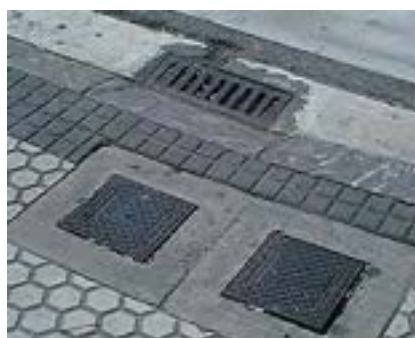
La rejilla de la imagen está mal situada ya que ocupa parte del área destinada al tránsito de cruce. Como el ancho de la rejilla supera los 15 mm. Puede producir enganches en la silla de ruedas en una situación crítica por tratarse de un cruce de calzada. Los sumideros deben situarse aguas arriba en los pasos de peatones.

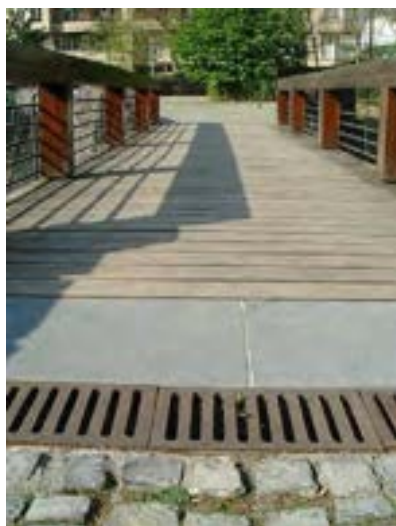
La rejilla de la imagen situada al final de la rampa no permite ser esquivada por las sillas de ruedas y cochecitos infantiles. Por ello se debe cuidar que la dimensión mínima del hueco no supere los 10 mm. En este caso además dado el ancho de la rejilla podría producir accidentes por falta de adherencia y superficie de contacto.

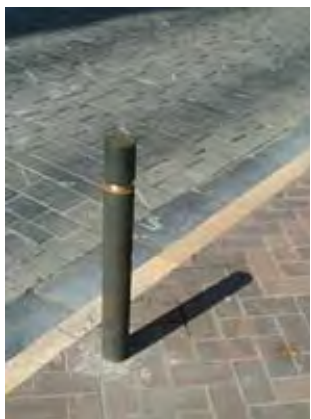
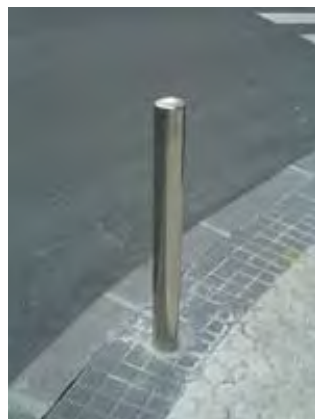
Bolardos de acero en chapa e inoxidable respectivamente. Están colocados en la acera para diferenciación de aparcamientos indebidos sobre las zonas de uso exclusivo de peatones o delimitación de ámbitos de tráfico. La altura no debe ser inferior a 80 cm. El bolardo de acero inoxidable es un elemento que contrasta adecuadamente en la mayoría de los casos y permite una correcta detección nocturna con un mínimo de luz ambiental

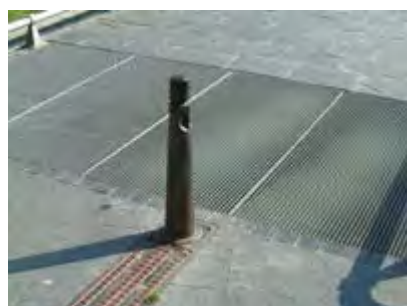
Bolardo de fundición. Los bolardos excesivamente oscuros resultan muy difíciles de detectar en condiciones de baja iluminación

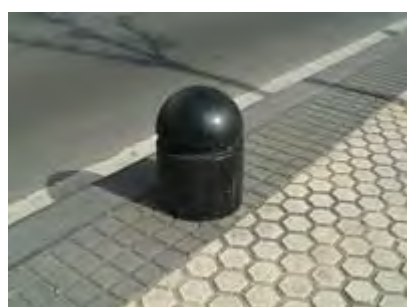
Bolardo de fundición de baja alzada. Estos bolardos, debido a su poca altura resultan difíciles de detectar cuando hay abundante circulación peatonal, provocando tropiezos y caídas

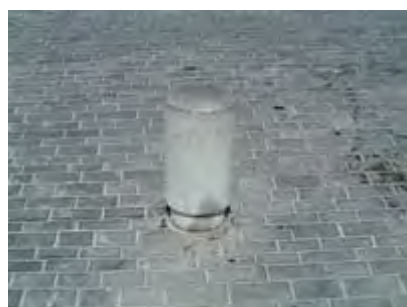
Bolardo prefabricado. Debería retirarse por el peligro que entraña. Puede ser causa de tropiezos y accidentes sobre todo en condiciones de iluminación baja o inclemencias meteorológicas. Apenas se puede localizar ya que no contrasta adecuadamente con el pavimento circundante

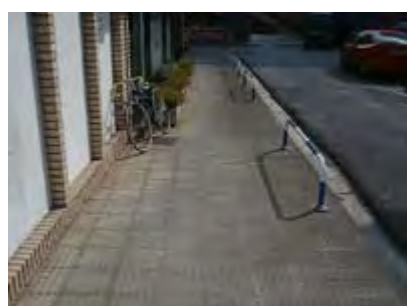
Horquilla de alzada baja. Auténtica trampa para las personas que circulan distraídas por la acera o con dificultades de visión. Deben ser suprimidas radicalmente

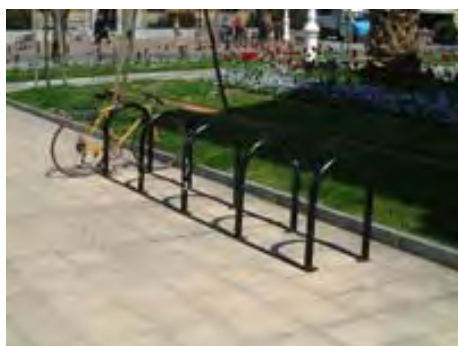
Diseño de aparcamiento de bicicletas mediante horquillas. Resulta menos adecuado que el mostrado en la imagen siguiente

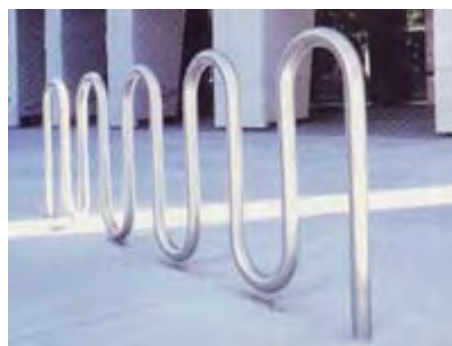
En la imagen un diseño sugerido para los soportes. Este diseño ocupa menos sección de acera sirviendo a los mismos propósitos. Por otra parte requiere menor intervención en la instalación.

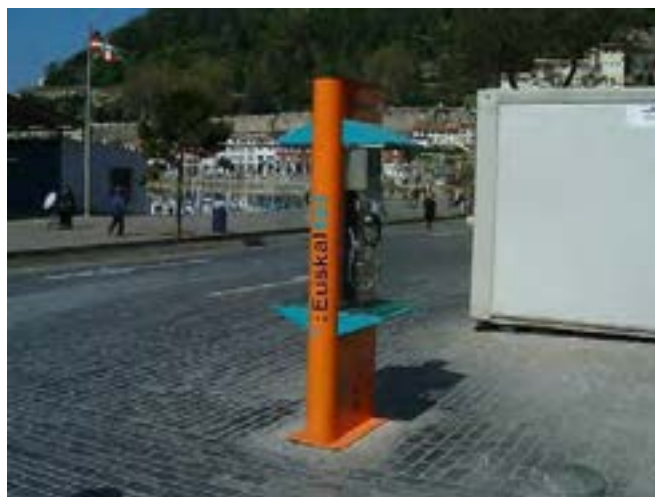
Teléfono accesible para el uso de personas con movilidad reducida.

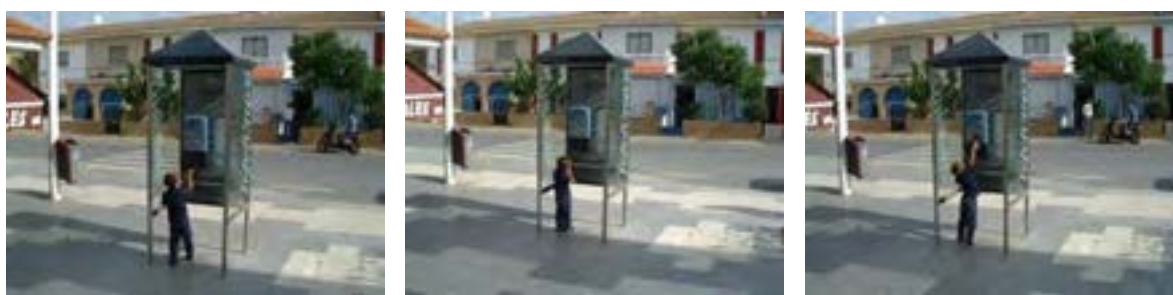
Secuencia de tres imágenes que muestran las dificultades de uso de un teléfono por un niño. Igualmente podría tratarse de una persona de baja estatura o un usuario de silla de ruedas.

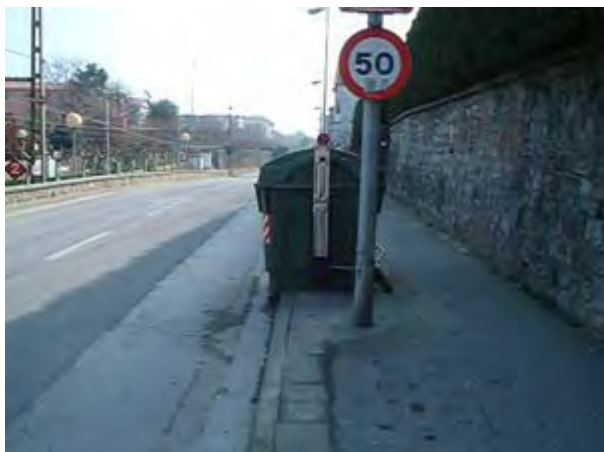
El contenedor de la imagen se encuentra situado en una zona reservada de la calzada y permite un adecuado uso de la zona de circulación peatonal.

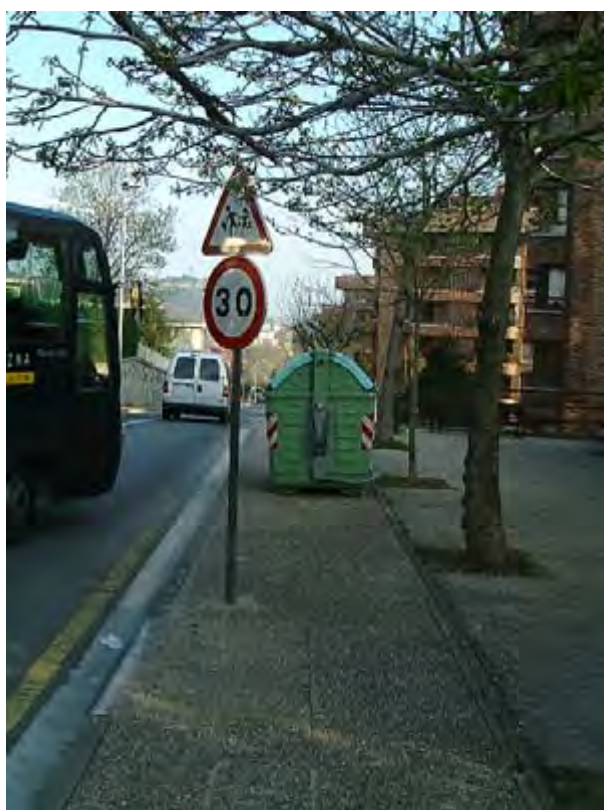
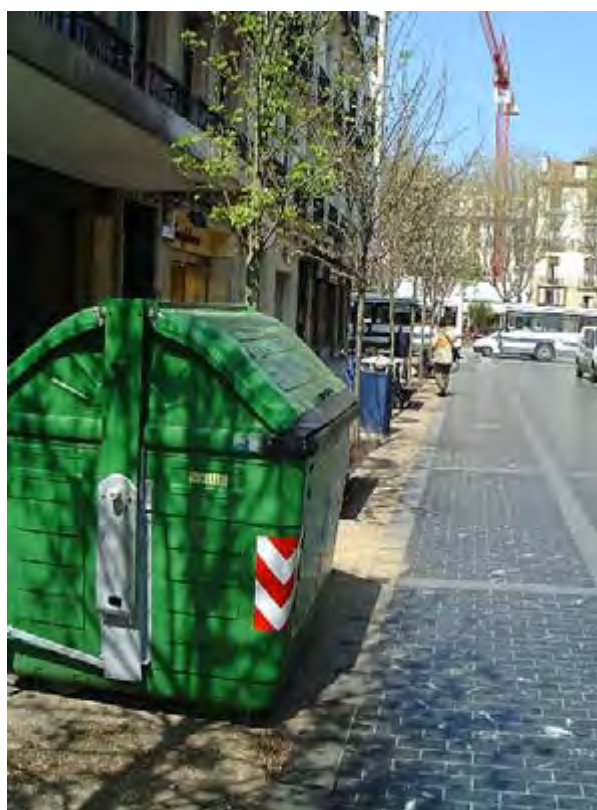
Dos ubicaciones adecuadas de los contenedores de residuos sólidos. En el primer caso el contenedor se encuentra fuera del área de circulación de la acera, en el segundo caso el contenedor se encuentra situado en la banda de reserva de mobiliario e infraestructuras.

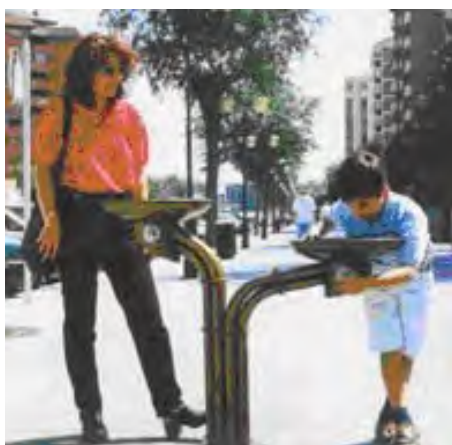
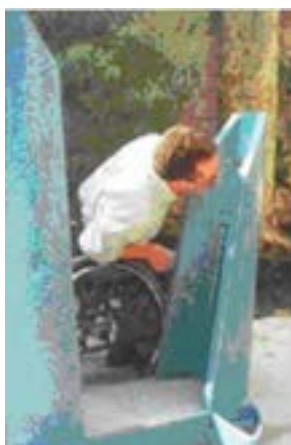
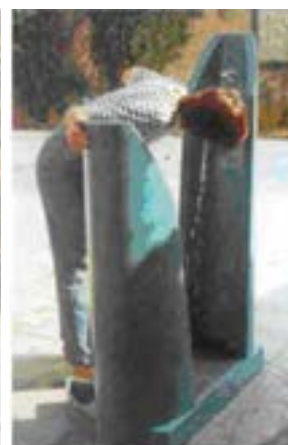
Ejemplo de fuentes accesibles. En ellas pueden beber sin problemas, personas en sillas de ruedas, niños y ancianos.

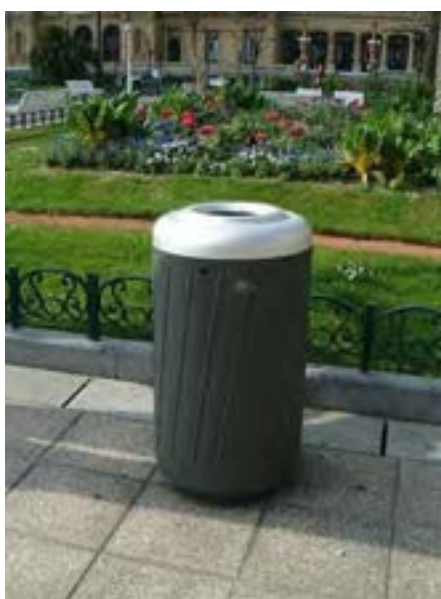
Papelera de boca estrecha. Está correctamente situada. Colocada en la banda de mobiliario próxima al borde de la acera.

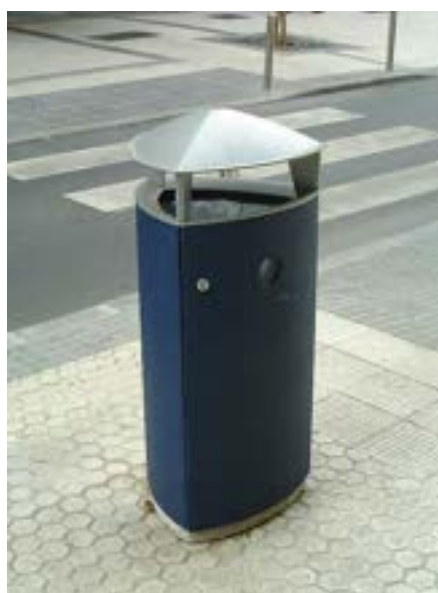
Papelera de sección triangular dominante con cubierta. Se trata de una papelera muy adecuada. En la imagen, además, se encuentra bien ubicada,

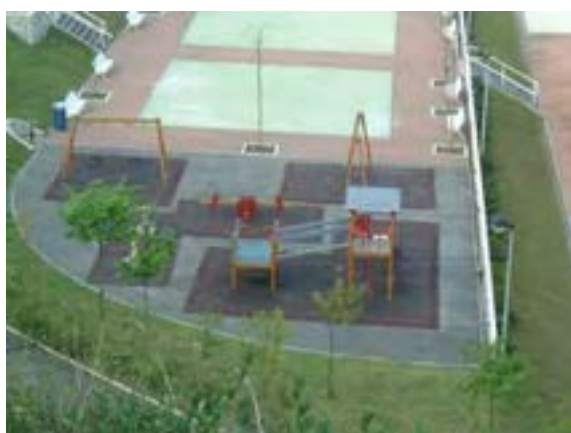
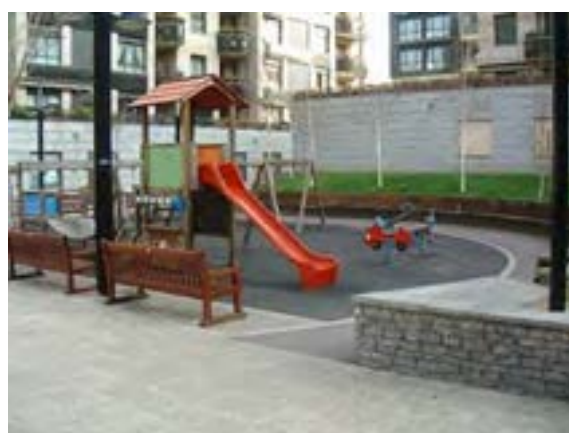
El conjunto de juegos de la imagen presenta problemas ya que el material del que está construido produce quemaduras y abrasión sobre la piel por la temperatura elevada en exposición directa al sol que puede alcanzar (65 °C) y no puede ser utilizado por niños en silla de ruedas.
